# Zustandsaufnahme privater Abwasseranlagen

## Sanierung Liegenschaftsentwässerung

Pfarrhausweg 6, 10, 12

Grundstück Nr. 108 + 1357

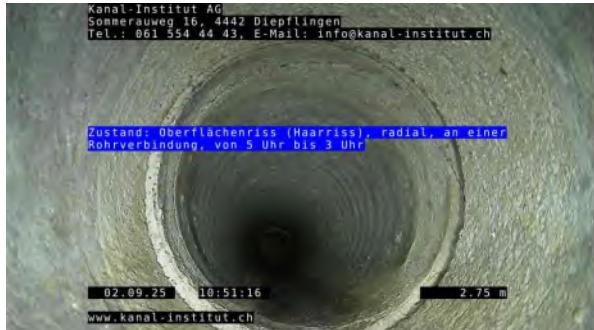
7, 00:02:45, 2.75m  
Oberflächenriss (Haarriss), radial, an einer Rohrverbindung,  
von 5 Uhr bis 3 Uhr

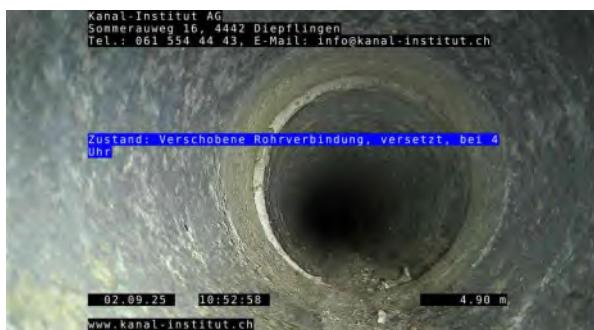
9, 00:04:09, 4.90m  
Verschobene Rohrverbindung, versetzt, bei 4 Uhr

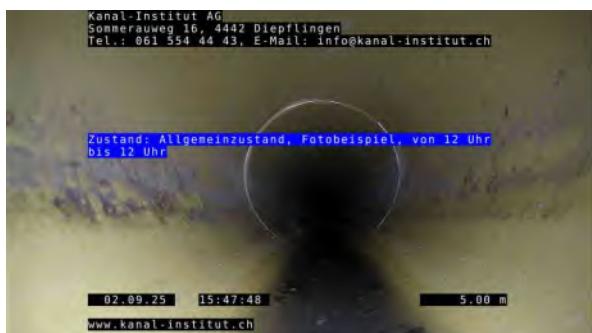
2, 00:00:44, 0.40m  
Beule durch mechanische Beschädigung, bei 1 Uhr

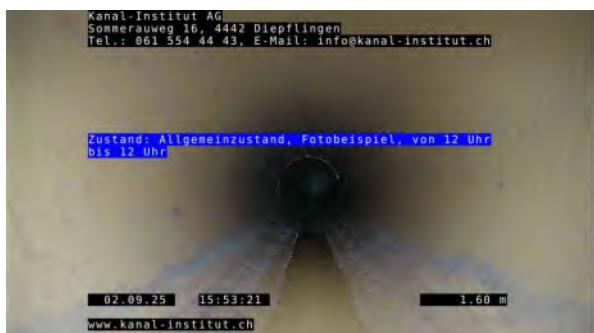
2, 00:00:34, 0.60m  
Beule durch mechanische Beschädigung, bei 12 Uhr

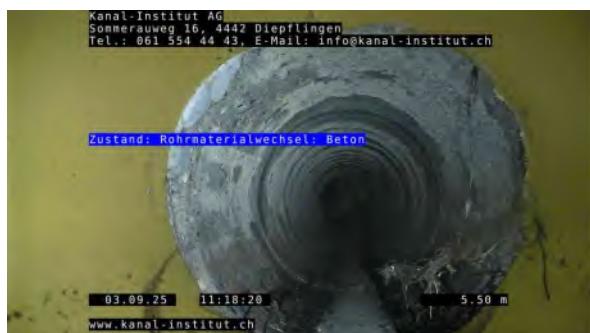
3, 00:01:39, 5.25m  
Oberflächenriss (Haarriss), längs, bei 12 Uhr

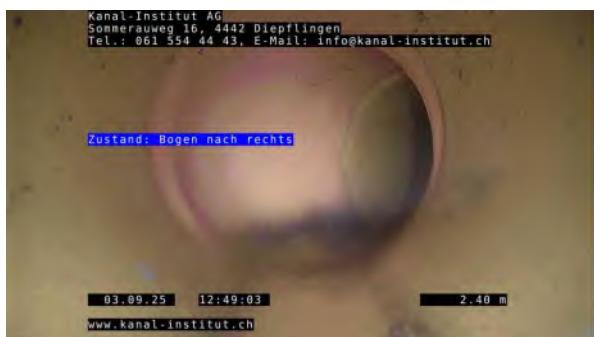
2, 00:01:36, 1.30m  
Abplatzung durch mechanische Beschädigung, bei 1 Uhr

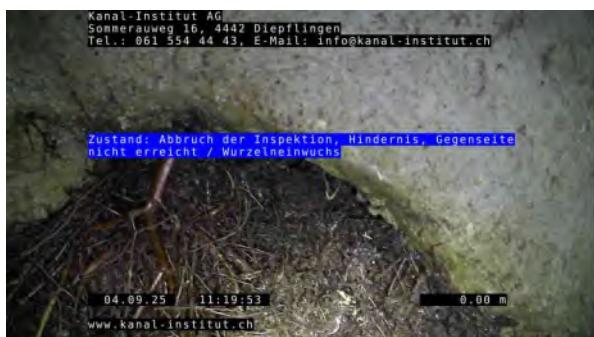
2, 00:00:07, 0.00m  
Rohranfang / Komplet verschlossen Wurzelneinwuchs

39	SS4	Pkt. 1	Si-NBR	125	RW	9	9	3	Rohranfang verschlossen, Wurzeleinwuchs, offene/undichte Fugen, ausgewaschen, lose Ablagerungen, fast komplett Verwurzelung	1	aufheben
40	SS4	HSK	u	u	RW	0	u	u	totale Verwurzelung, keine Aufnahme möglich	1	aufheben oder Ersatz

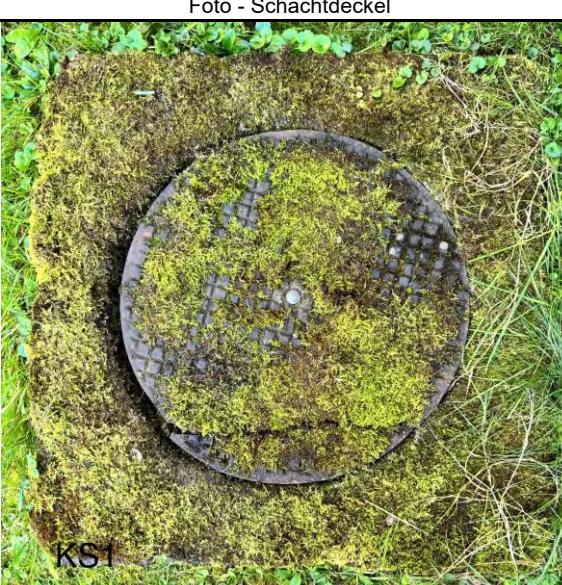
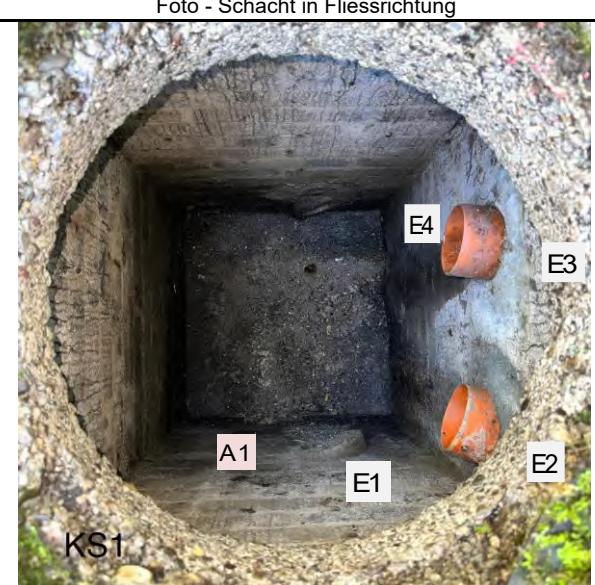
M	KS1	KS	Ortbeton	650x650	RW	1.40	5	Abdeckung defekt, DN zu klein, Leiter fehlt, kein Bankett/Durchlaufrinne	1	Anschlüsse prüfen, bei Regenabwasser nur Abdeckung ersetzen. Ersatz prüfen
N	KS2	KS	Fertigbeton	600	MW	1.15	1	enger Einstieg	1	Ersatz Einstieg
O	KS3	KS	Fertigbeton	800	SW	0.8	1	Fugen undicht	1	Fugen abdichten
P	KS4	KS	Fertigbeton	800	MW	1.05	1	Einlauf gerissen	1	Risse verputzen
Q	KS5	KS	Fertigbeton	800	MW	1.55	2	DN zu klein, Leiter fehlt, Bankett ausgewaschen, E2 hochliegend	1	Bankett verputzen, E2 in Durchlaufrinne führen
R	KS6 D1902	KS	Ortbeton	600x800	MW	2.25	3	DN zu klein, Leiter fehlt, Bankett ausgewaschen, E3 hochliegend	1	Bankett verputzen, E3 in Durchlaufrinne führen z.L. Gemeinde
S	KS7	KS	Fertigbeton	600	MW	0.7	2	Schachthals gerissen, DN zu klein	1	Ersatz
T	KS8	KS	Fertigbeton	600	MW	0.85	3	Durchlaufrinne ausgewaschen, Fugen undicht, DN zu klein	1	neuer Glattstrich, Fugen verputzen
