# Zustandsaufnahme privater Abwasseranlagen

## Sanierung Liegenschaftsentwässerung

Pfarrhausweg 6, 10, 12

Grundstück Nr. 108 + 1357

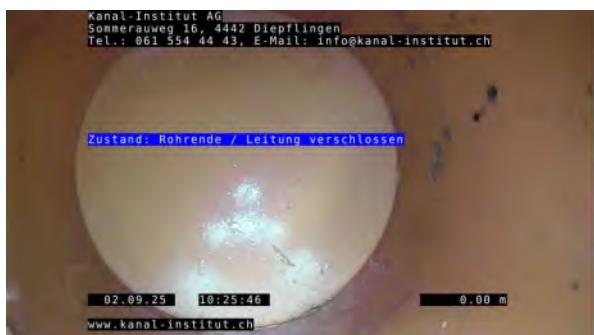
3, 00:00:08, 2.85m  
Rohrende / Leitung verschlossen

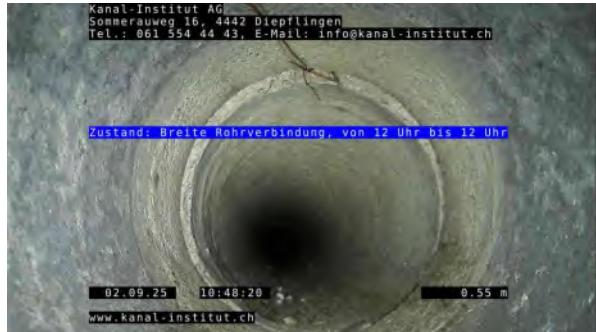
2, 00:00:39, 0.55m  
Breite Rohrverbindung, von 12 Uhr bis 12 Uhr

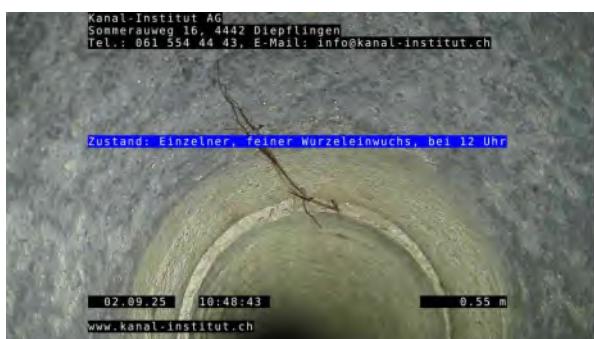
3, 00:00:51, 0.55m  
Einzelner, feiner Wurzeleinwuchs, bei 12 Uhr

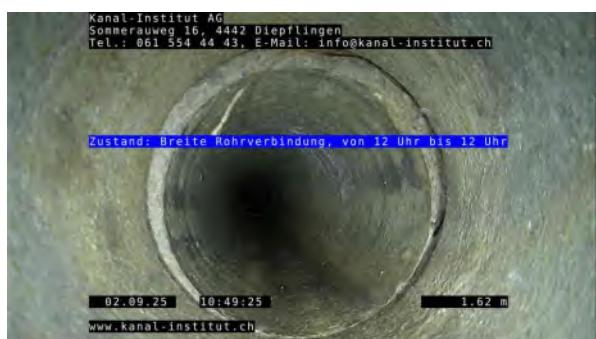
4, 00:01:28, 1.60m  
Breite Rohrverbindung, von 12 Uhr bis 12 Uhr

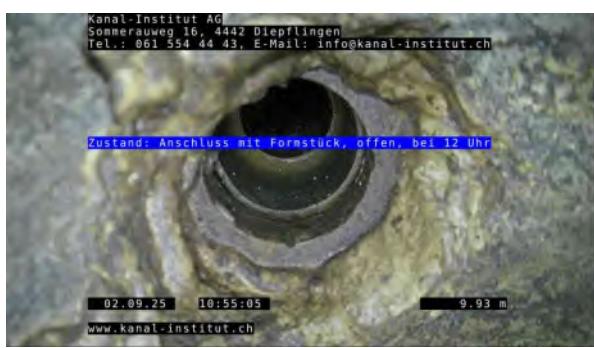
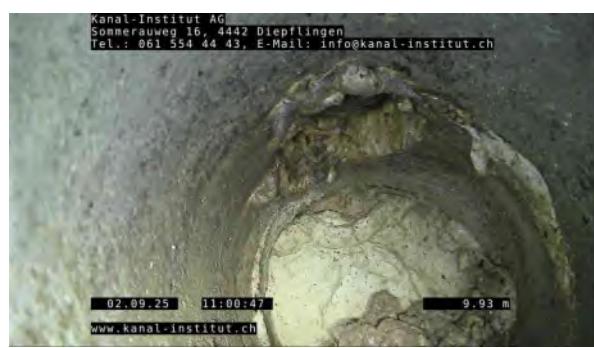
11, 00:05:52, 9.95m  
Anschluss mit Formstück, offen, bei 12 Uhr

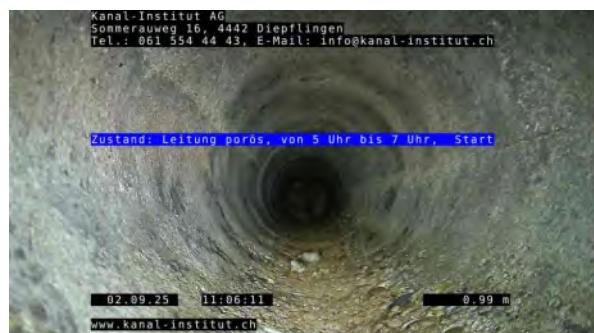
4, 00:01:42, 1.00m  
Leitung porös, von 5 Uhr bis 7 Uhr, Start

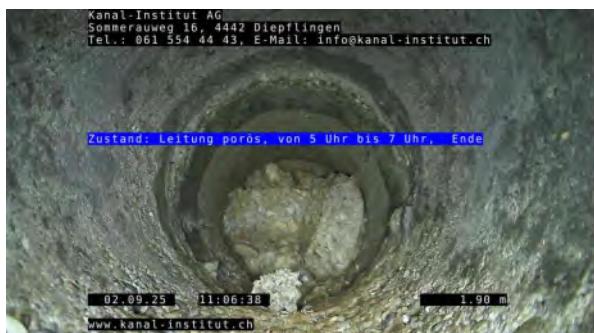
5, 00:02:06, 1.90m  
Leitung porös, von 5 Uhr bis 7 Uhr, Ende

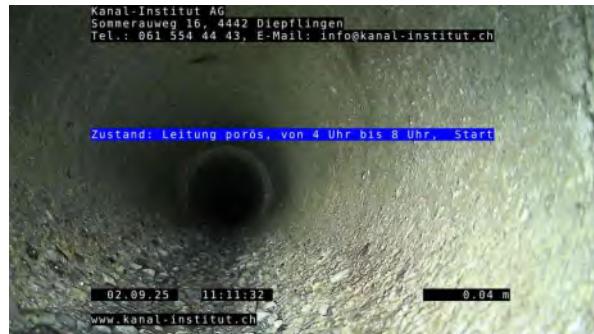
2, 00:00:28, 0.05m  
Leitung porös, von 4 Uhr bis 8 Uhr, Start

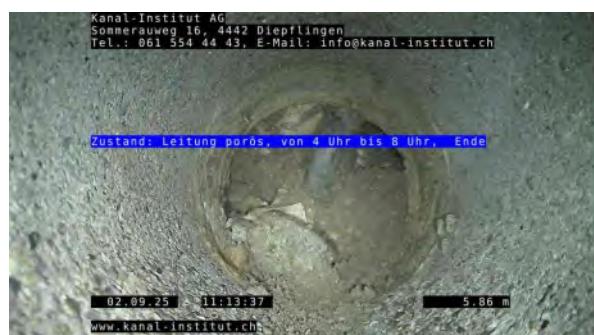
4, 00:02:14, 5.85m  
Leitung porös, von 4 Uhr bis 8 Uhr, Ende

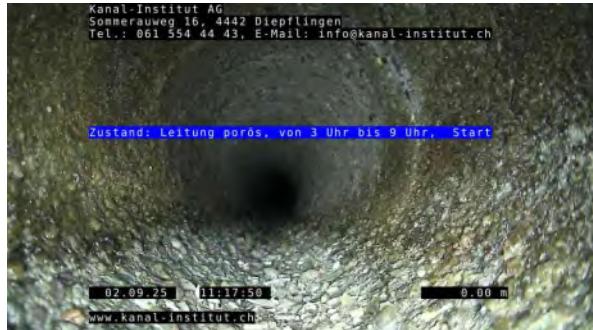
2, 00:00:24, 0.00m  
Leitung porös, von 3 Uhr bis 9 Uhr, Start

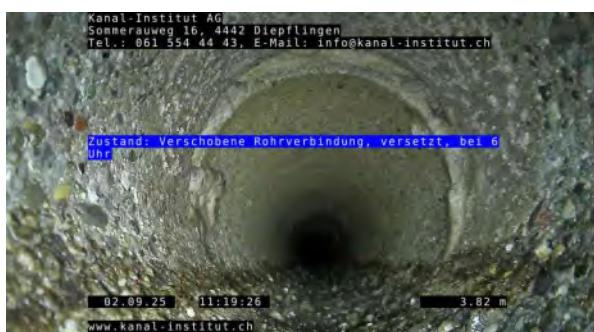
3, 00:01:50, 3.80m  
Verschobene Rohrverbindung, versetzt, bei 6 Uhr

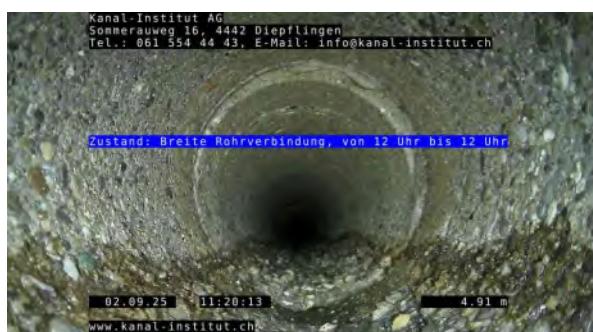
4, 00:02:28, 4.90m  
Breite Rohrverbindung, von 12 Uhr bis 12 Uhr

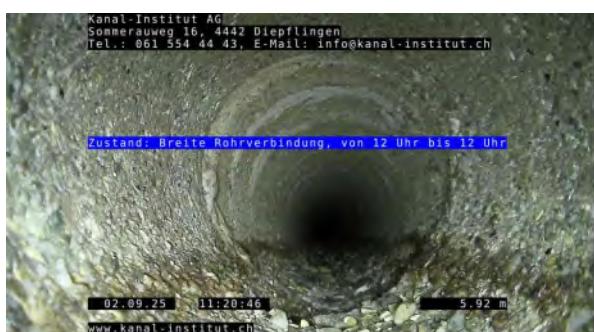
5, 00:02:54, 5.90m  
Breite Rohrverbindung, von 12 Uhr bis 12 Uhr

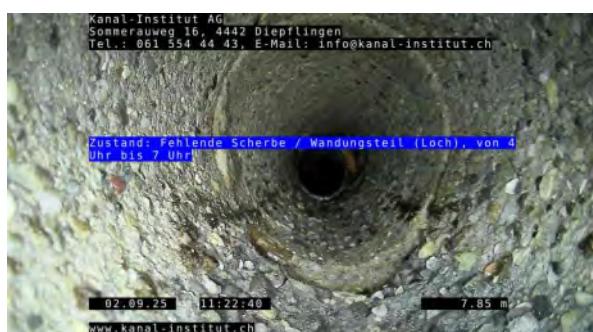
6, 00:03:49, 7.85m  
Fehlende Scherbe / Wandungsteil (Loch), von 4 Uhr bis 7 Uhr

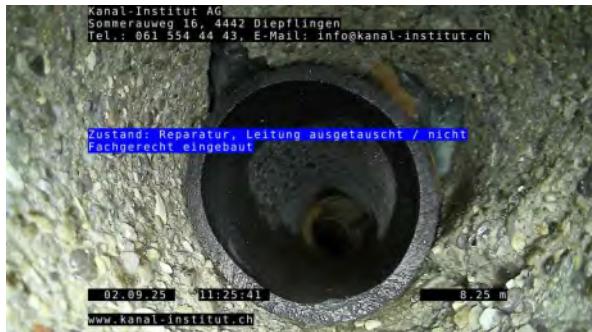
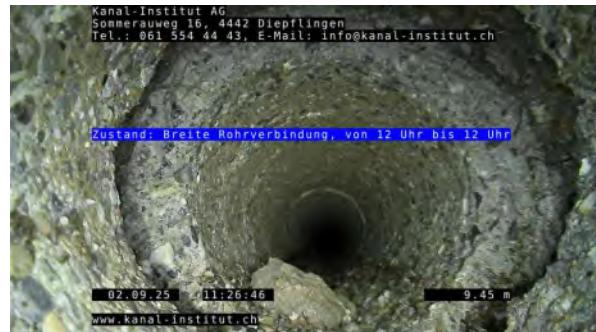
7, 00:04:36, 8.25m  
Reparatur, Leitung ausgetauscht / nicht Fachgerecht eingebaut

8, 00:05:24, 9.45m  
Breite Rohrverbindung, von 12 Uhr bis 12 Uhr

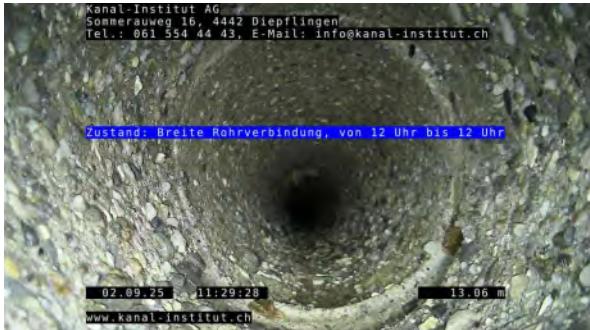
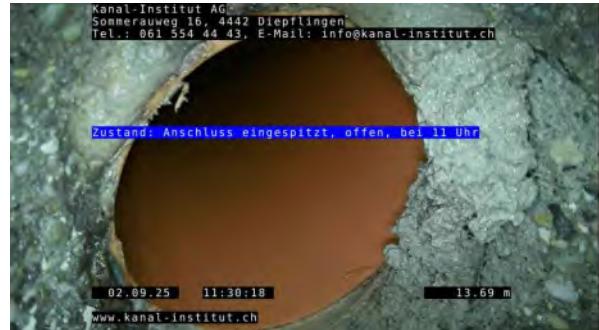
13, 00:07:27, 13.05m  
Breite Rohrverbindung, von 12 Uhr bis 12 Uhr

14, 00:07:57, 13.70m  
Anschluss eingespitzt, offen, bei 11 Uhr

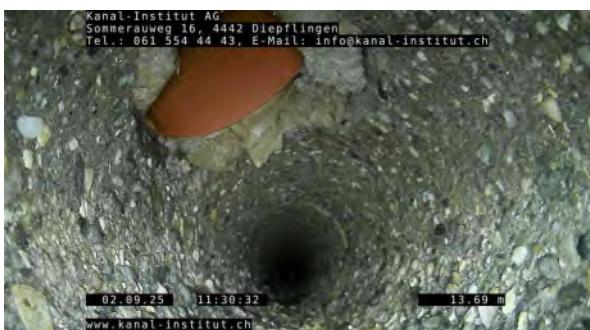
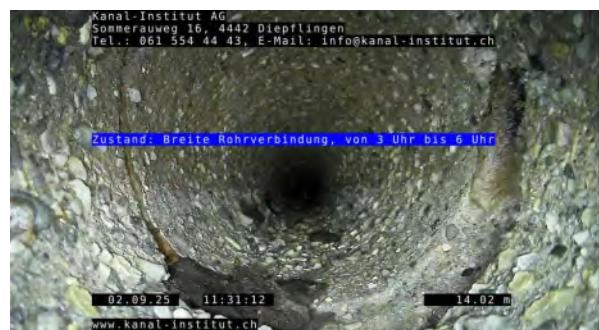
15, 00:07:57, 13.70m  
Anschluss eingespitzt, offen, bei 11 Uhr

16, 00:08:36, 14.00m  
Breite Rohrverbindung, von 3 Uhr bis 6 Uhr

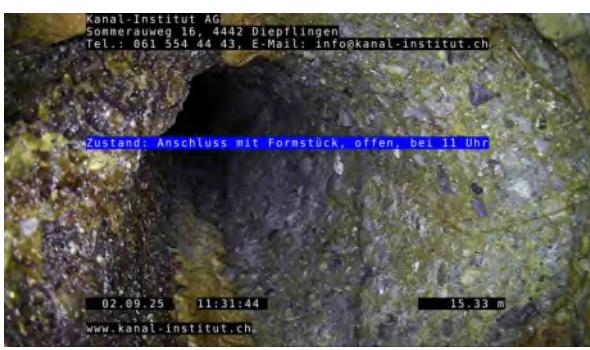
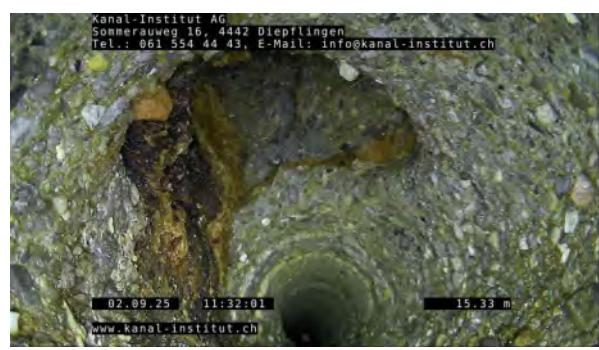
17, 00:08:58, 15.35m  
Anschluss mit Formstück, offen, bei 11 Uhr

18, 00:08:58, 15.35m  
Anschluss mit Formstück, offen, bei 11 Uhr

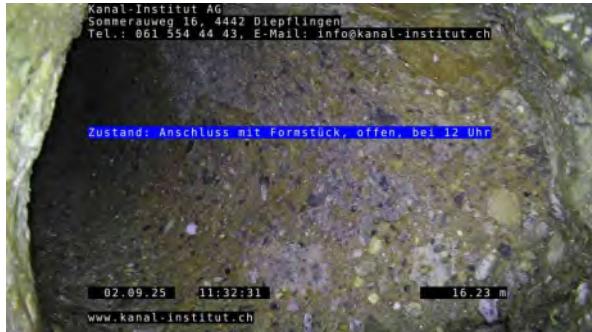
19, 00:09:35, 16.25m  
Anschluss mit Formstück, offen, bei 12 Uhr

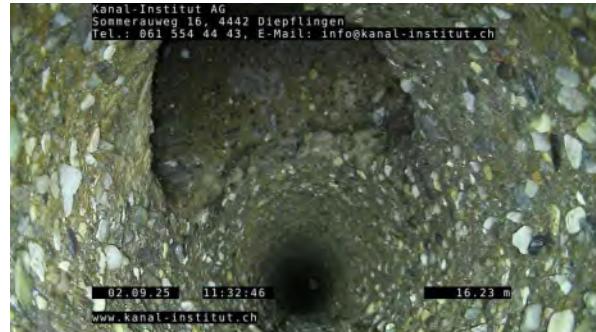
20, 00:09:35, 16.25m  
Anschluss mit Formstück, offen, bei 12 Uhr

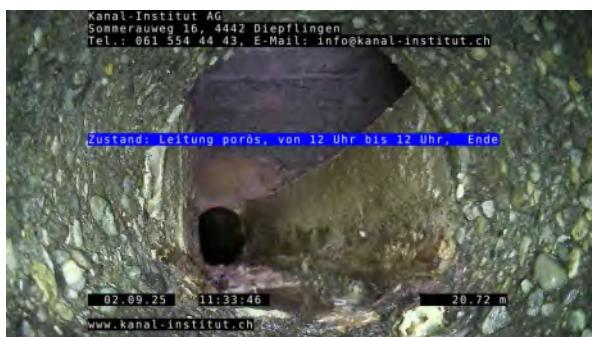
21, 00:10:45, 20.70m  
Leitung porös, von 12 Uhr bis 12 Uhr, Ende

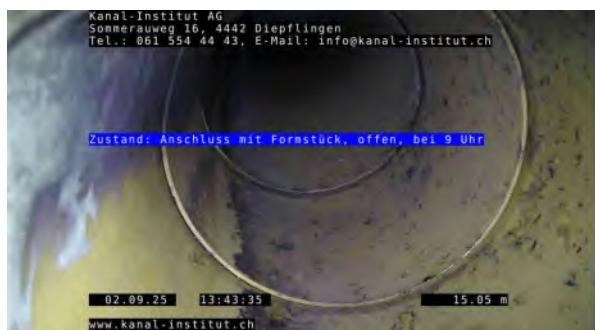
4, 00:02:58, 15.05m  
Anschluss mit Formstück, offen, bei 9 Uhr

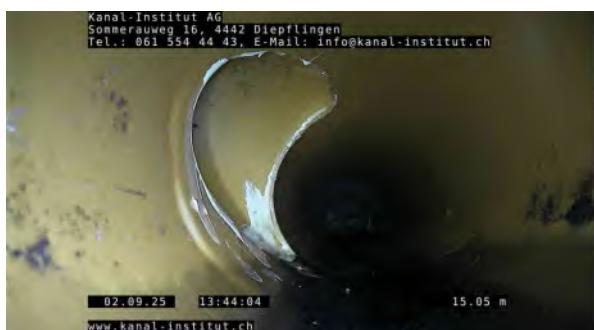
5, 00:02:58, 15.05m  
Anschluss mit Formstück, offen, bei 9 Uhr

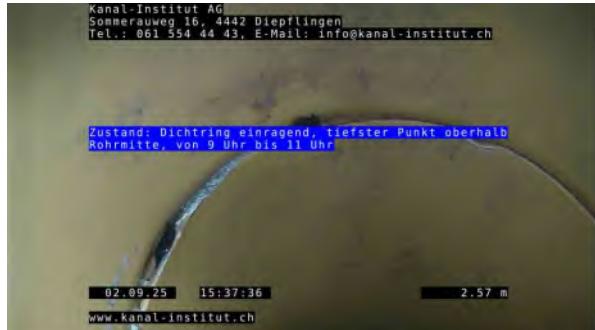
2, 00:01:23, 2.55m  
 Dichtring einragend, tiefster Punkt oberhalb Rohrmitte, von 9 Uhr bis 11 Uhr

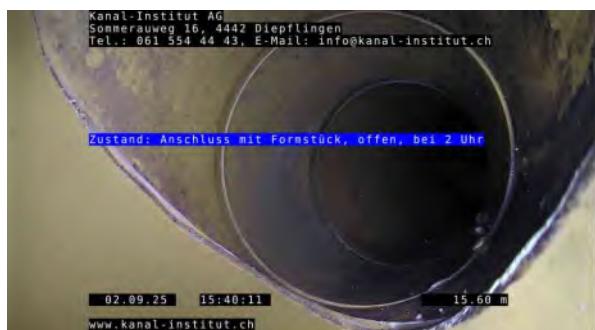
4, 00:03:45, 15.60m  
 Anschluss mit Formstück, offen, bei 2 Uhr

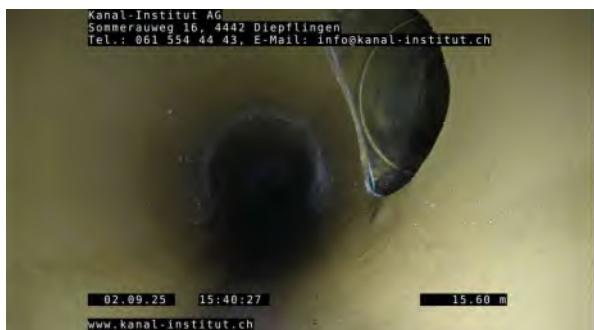
5, 00:03:45, 15.60m  
 Anschluss mit Formstück, offen, bei 2 Uhr

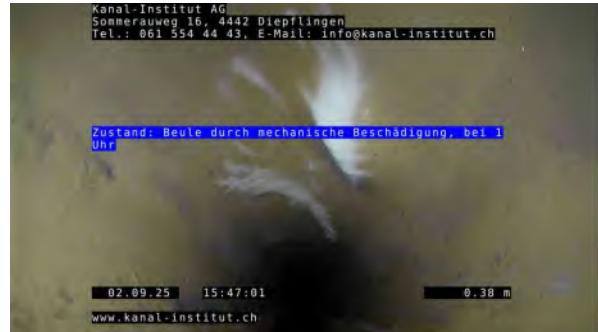
2, 00:00:44, 0.40m  
Beule durch mechanische Beschädigung, bei 1 Uhr

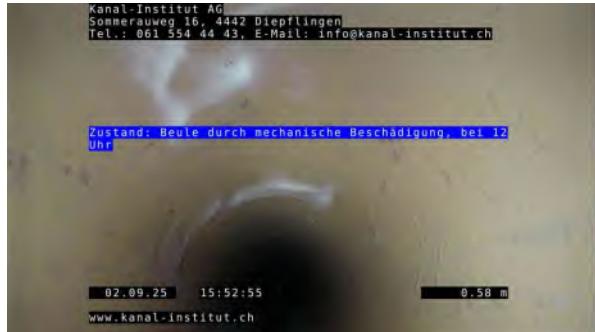
2, 00:00:34, 0.60m  
Beule durch mechanische Beschädigung, bei 12 Uhr

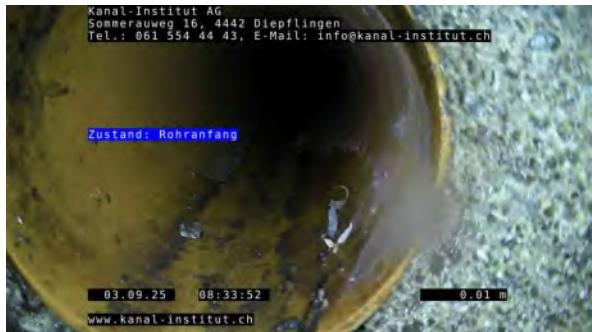
1, 00:02:51, 0.00m  
 Rohranfang

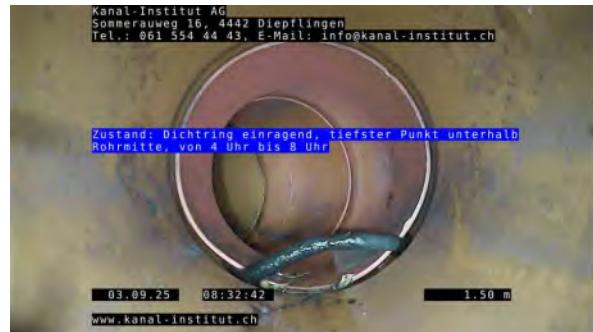
2, 00:01:49, 1.50m  
 Dichtring einragend, tiefster Punkt unterhalb Rohrmitte, von 4 Uhr bis 8 Uhr

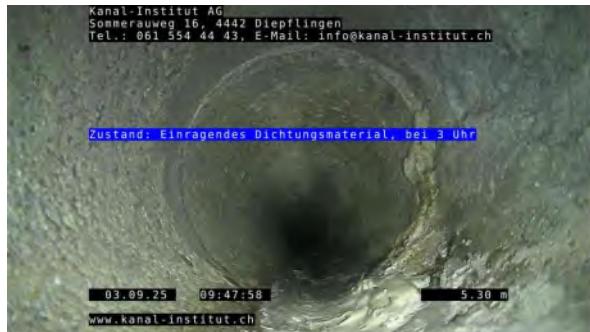
2, 00:07:28, 5.30m  
Eintragendes Dichtungsmaterial, bei 3 Uhr

18	BWS	KS7	PE NBR PVC	125 120	MW	0.5 55 0.2	6.2	1	Wurzeleinwuchs, ausgewaschen, undichte Fugen, harte Ablagerungen	1	Inliner oder Ersatz
19	FS2	KS7	NBR	150	SW	2.5	0.7	0	ausgewaschen, undichte Fugen, harte Ablagerungen	1	Inliner
20	KS8	SL H18	PVC	150	MW	19.3	19.3	0	i.O.	-	-
21	ES2	KS8	PVC	100	RW	8.1	8.1	0	leichter Sank	-	keine Massnahmen
22	DWS4	KS8	PVC PP	100	RW	1.5 7.3	8.8		mittlere Querschnittsdeformation	1	Dichtheitsprüfung
23	Lavabo	KS8	PVC	125	SW	5.6	5.6	1	i.O.	-	-
24	DWS2	SL H9	PVC	100	RW	2.8	2.8	0	i.O.	-	-
25	DW2	KS9	PVC	100	RW	9	9	0	leichte lokale Deformationen	-	keine Massnahmen
26	KS9	KS190.1	NBR PVC NBR	200	MW	4.3 1.0 2.0	7.3	0	ausgewaschen, offene Fugen, Wurzeleinwuchs, fehlende Scherbe, Radialriss	1	Inliner oder Ersatz
27	Rinne1	HSK	PVC	150	RW	3.2	3.2	0	Rohrbruch, Rohrversatz, lose Ablagerungen	1	Ersatz
28	RE	KS10	Si-PVC	100	RW	14.5	14.5	0	Drainageschlauch, mittlerer Wurzeleinwuchs	-	keine Massnahmen

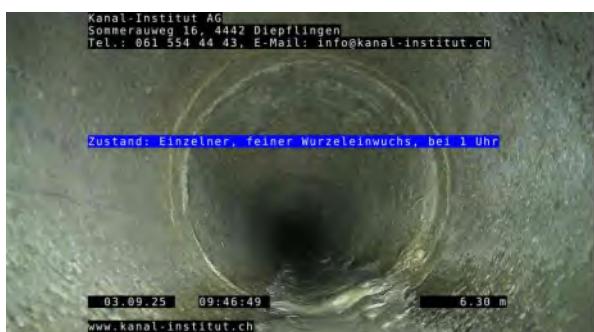
3, 00:06:46, 6.30m  
Einzelner, feiner Wurzeleinwuchs, bei 1 Uhr

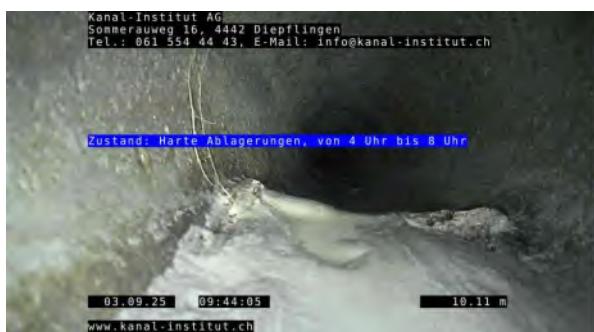
5, 00:05:16, 10.10m  
Harte Ablagerungen, von 4 Uhr bis 8 Uhr

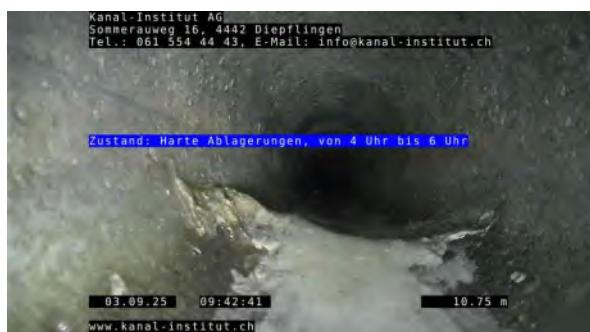
6, 00:04:14, 10.75m  
Harte Ablagerungen, von 4 Uhr bis 6 Uhr

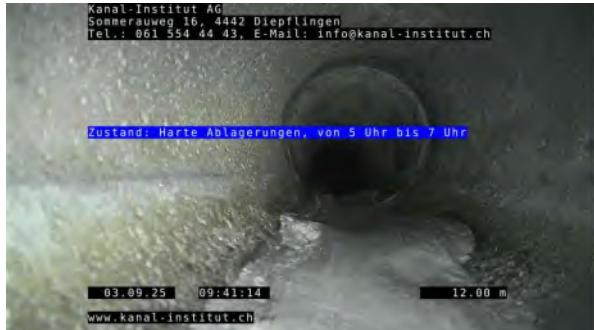
7, 00:03:23, 12.00m  
 Harte Ablagerungen, von 5 Uhr bis 7 Uhr

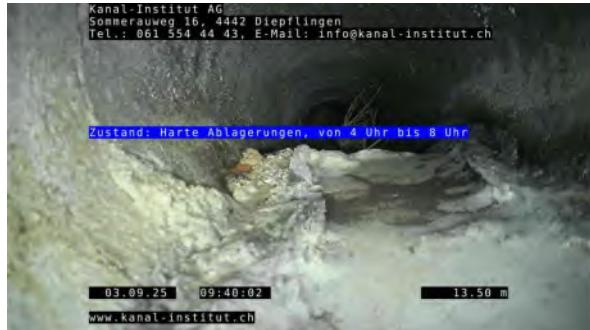
8, 00:02:36, 13.50m  
 Harte Ablagerungen, von 4 Uhr bis 8 Uhr

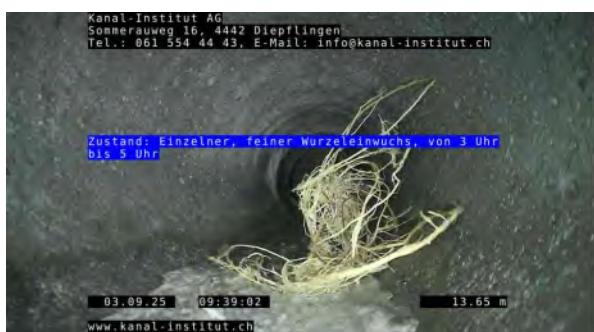
9, 00:02:10, 13.65m  
 Einzelner, feiner Wurzeleinwuchs, von 3 Uhr bis 5 Uhr

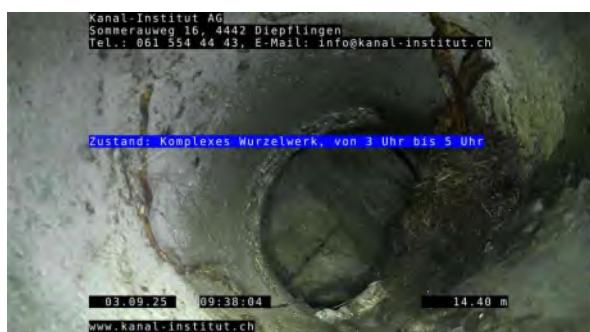
10, 00:01:39, 14.40m  
 Komplexes Wurzelwerk, von 3 Uhr bis 5 Uhr

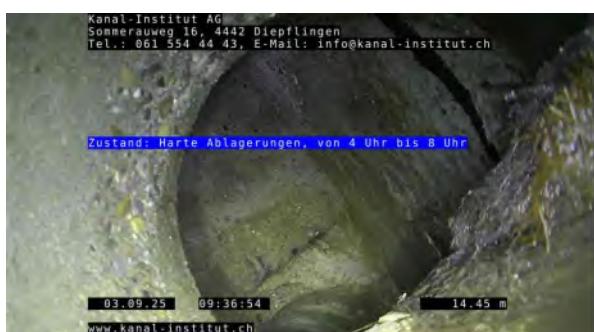
11, 00:00:53, 14.45m  
 Harte Ablagerungen, von 4 Uhr bis 8 Uhr

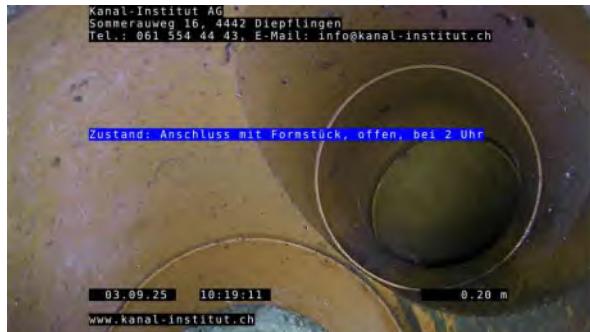
2, 00:04:49, 0.20m  
Anschluss mit Formstück, offen, bei 2 Uhr

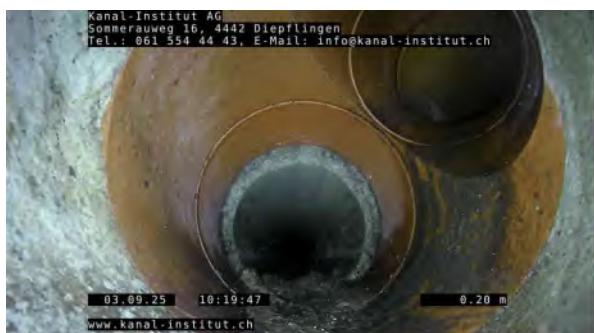
3, 00:04:49, 0.20m  
Anschluss mit Formstück, offen, bei 2 Uhr

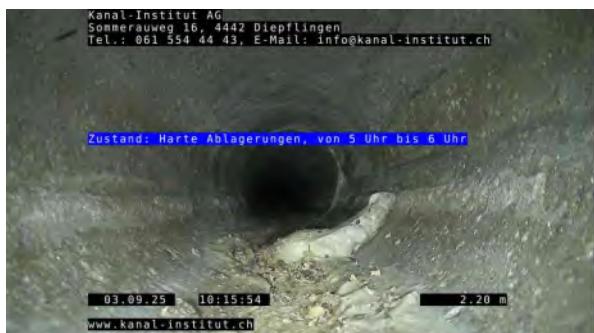
5, 00:02:56, 2.20m  
Harte Ablagerungen, von 5 Uhr bis 6 Uhr

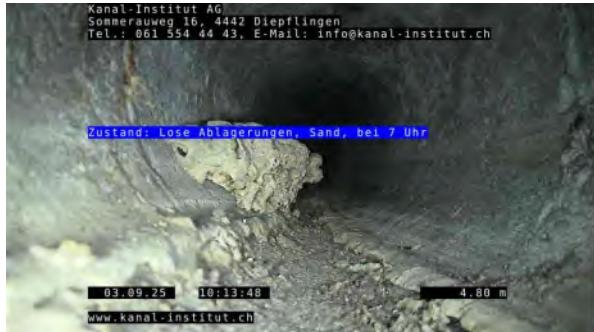
7, 00:01:46, 4.80m  
Lose Ablagerungen, Sand, bei 7 Uhr

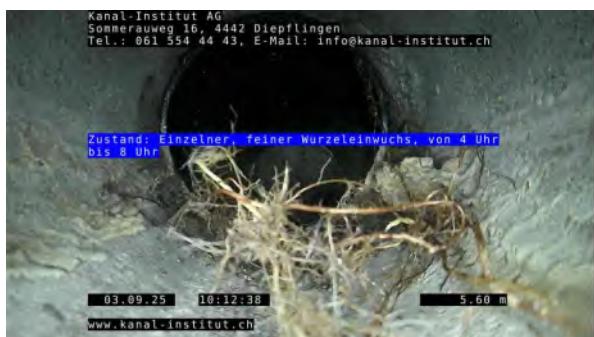
9, 00:01:15, 5.60m  
Einzelner, feiner Wurzeleinwuchs, von 4 Uhr bis 8 Uhr

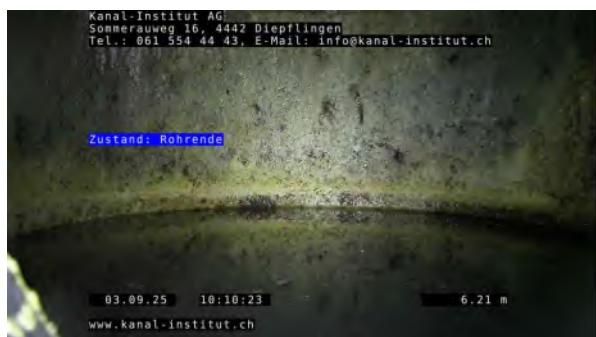
10, 00:00:10, 6.20m  
Rohrende

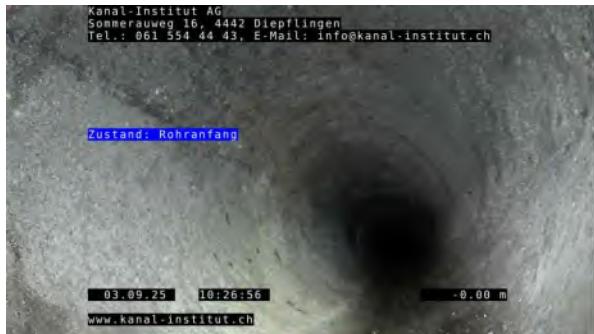
1, 00:02:00, 0.00m  
Rohranfang

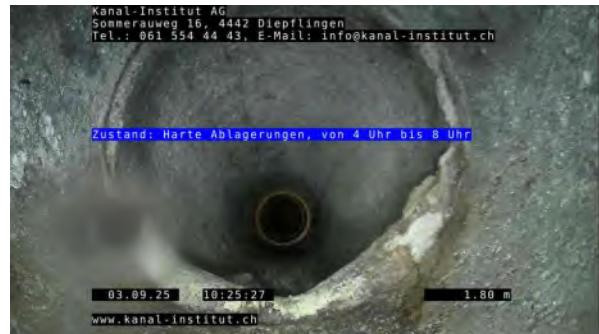
2, 00:00:39, 1.80m  
Harte Ablagerungen, von 4 Uhr bis 8 Uhr

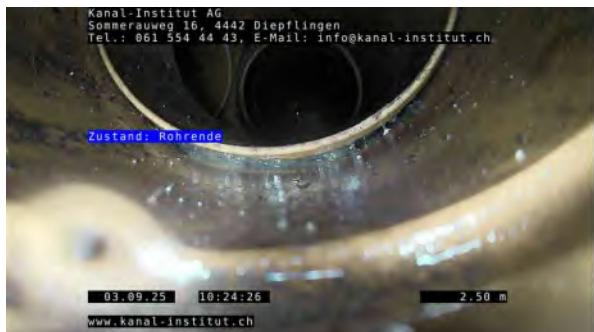
3, 00:00:06, 2.50m  
Rohrende

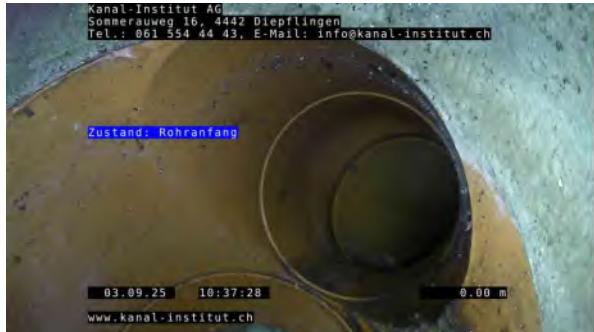
1, 00:04:10, 0.00m  
Rohranfang

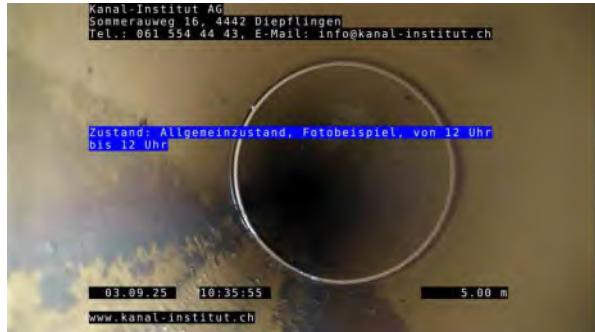
2, 00:02:46, 5.00m  
Allgemeinzustand, Fotobeispiel, von 12 Uhr bis 12 Uhr

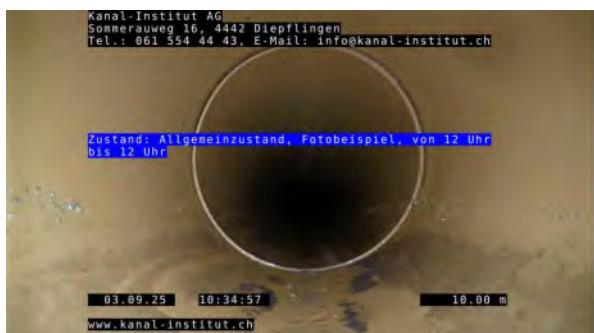
3, 00:01:59, 10.00m  
Allgemeinzustand, Fotobeispiel, von 12 Uhr bis 12 Uhr

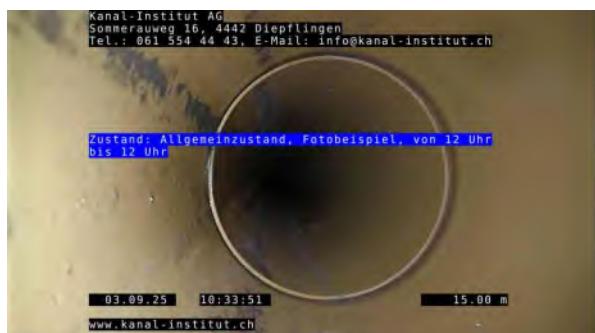
4, 00:01:05, 15.00m  
Allgemeinzustand, Fotobeispiel, von 12 Uhr bis 12 Uhr

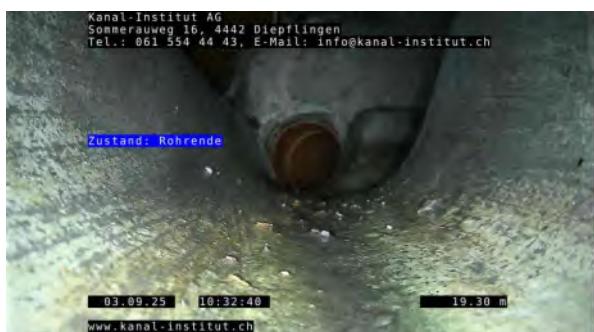
5, 00:00:08, 19.30m  
Rohrende

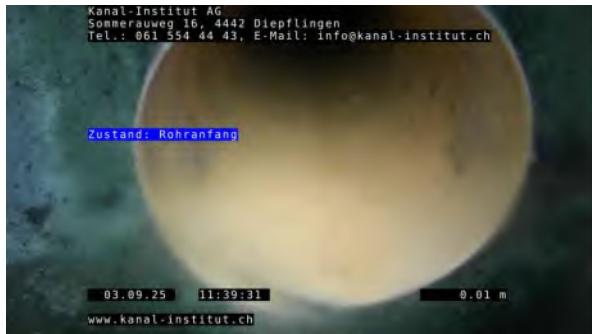
1, 00:02:12, 0.00m  
Rohranfang

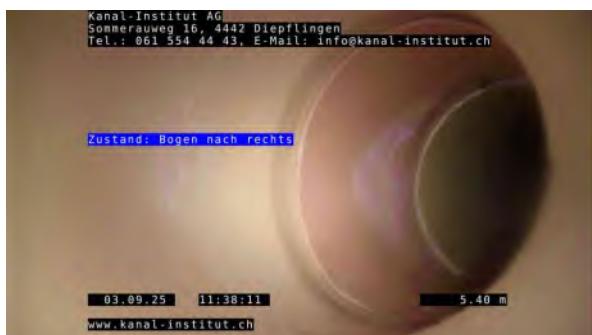
3, 00:01:15, 5.40m  
Bogen nach rechts

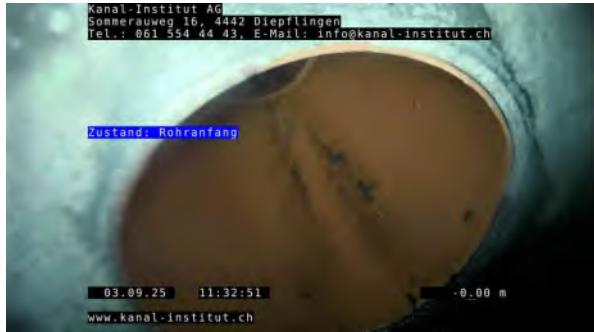
1, 00:03:14, 0.00m  
Rohranfang

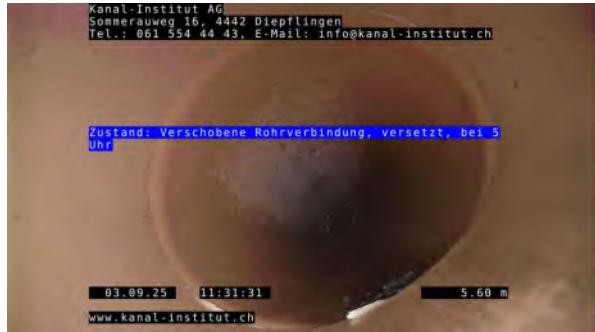
2, 00:02:00, 5.60m  
Verschobene Rohrverbindung, versetzt, bei 5 Uhr

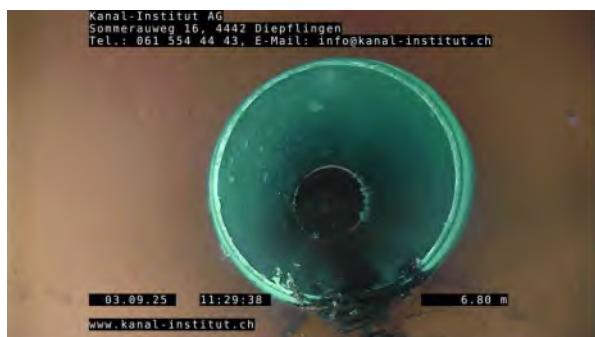
4, 00:01:22, 6.80m  
Rohrmaterialwechsel: Polyvinylchlorid

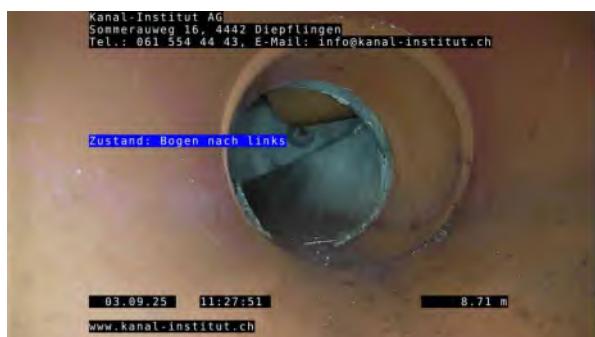
6, 00:00:27, 8.70m  
Bogen nach links

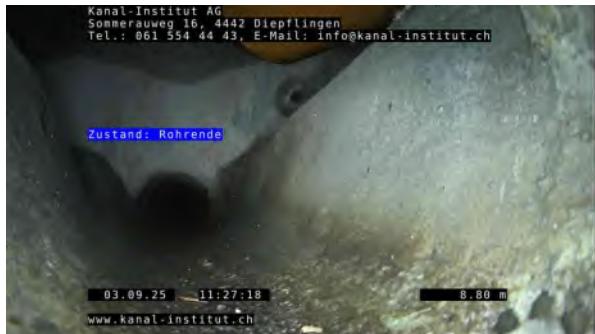
7, 00:00:06, 8.80m  
Rohrende

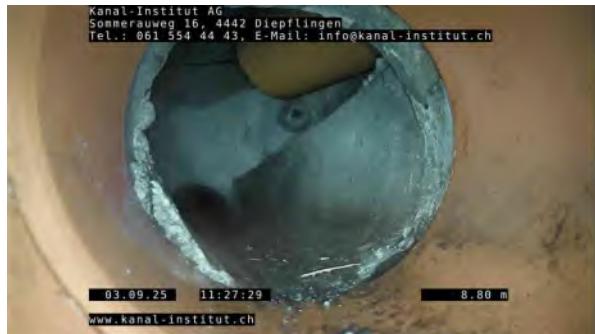
8, 00:00:06, 8.80m  
Rohrende

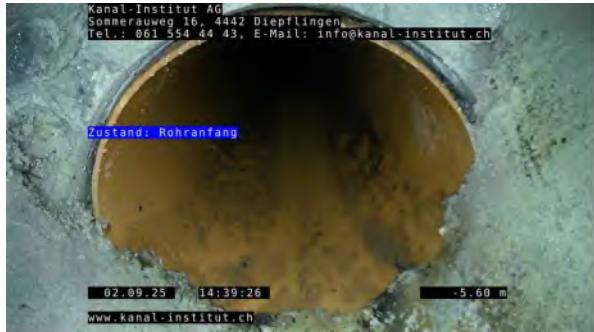
1, 00:03:36, 0.00m  
 Rohranfang

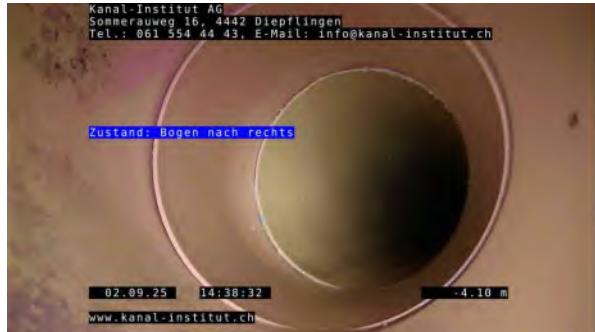
2, 00:02:44, 1.50m  
 Bogen nach rechts

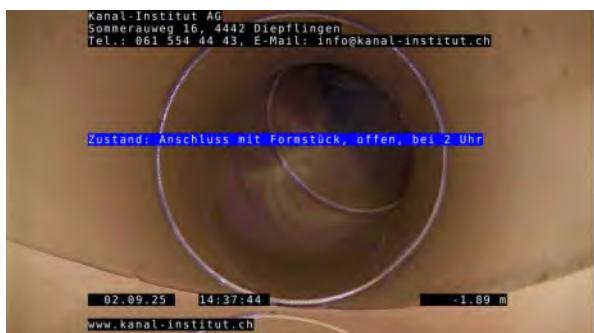
3, 00:02:08, 3.70m  
 Anschluss mit Formstück, offen, bei 2 Uhr

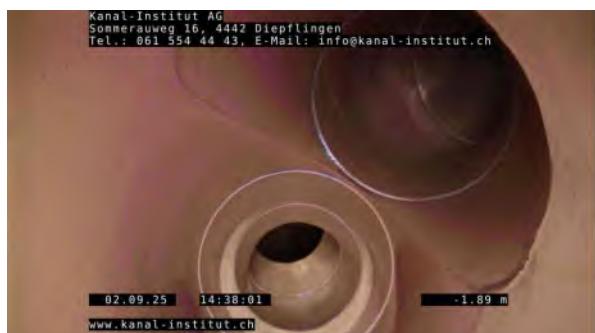
4, 00:02:08, 3.70m  
 Anschluss mit Formstück, offen, bei 2 Uhr

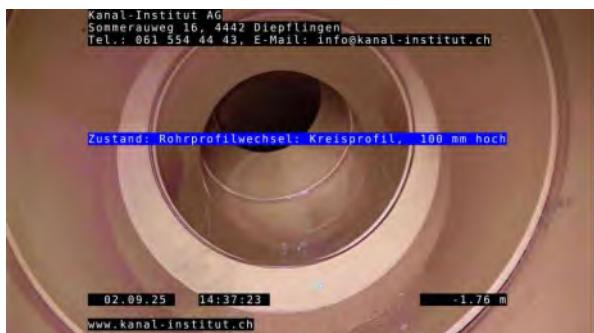
5, 00:01:52, 3.85m  
 Rohrprofilwechsel: Kreisprofil, 100 mm hoch

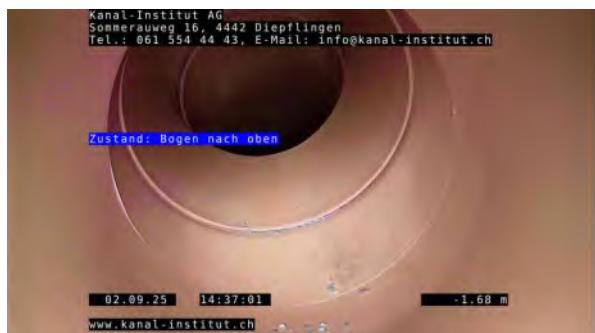
6, 00:01:39, 3.90m  
 Bogen nach oben

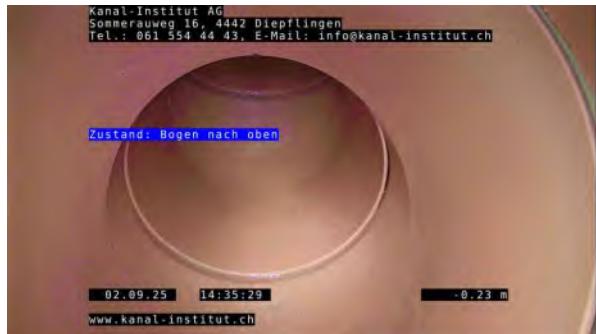
8, 00:00:18, 5.35m  
Bogen nach oben

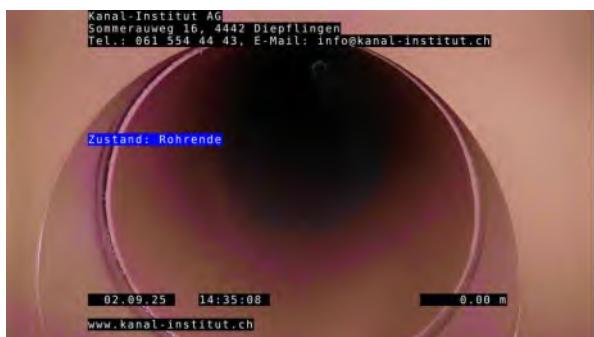
9, 00:00:05, 5.60m  
Rohrende

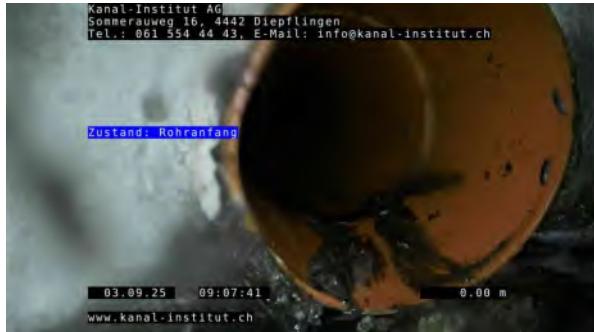
1, 00:02:34, 0.00m  
Rohranfang

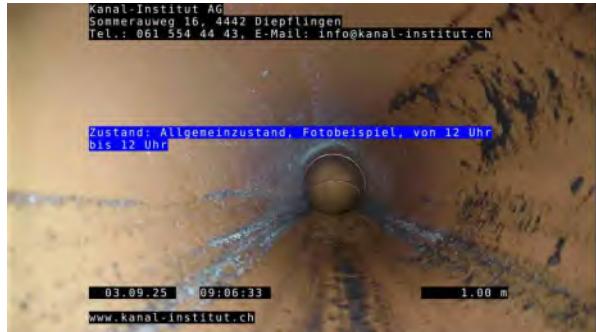
2, 00:01:36, 1.00m  
Allgemeinzustand, Fotobeispiel, von 12 Uhr bis 12 Uhr

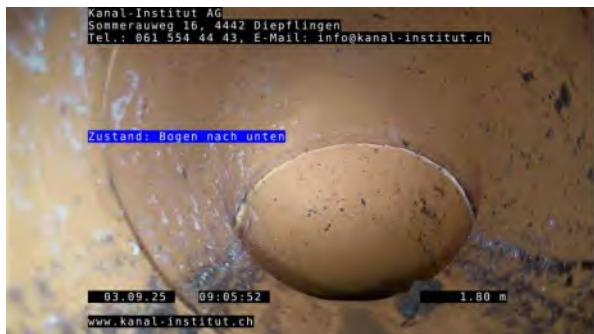
3, 00:01:12, 1.80m  
Bogen nach unten

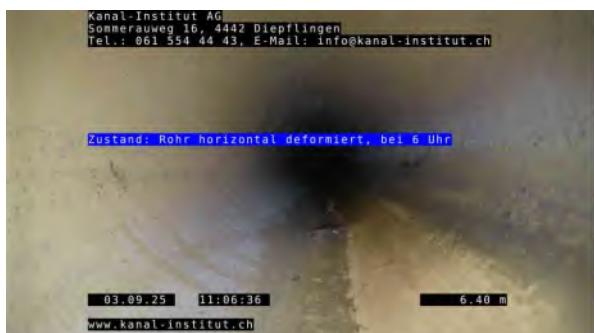
3, 00:02:09, 6.40m  
Rohr horizontal deformiert, bei 6 Uhr

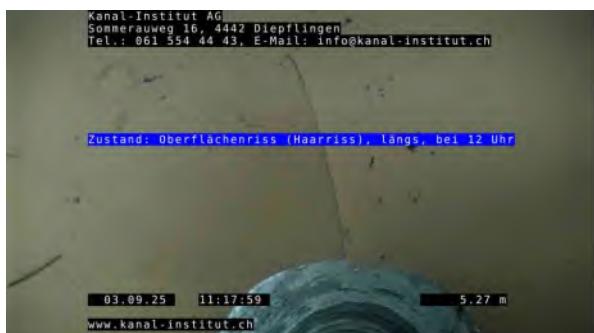
1:58	m +	OP Kürzel	Zustand	MPEG	Foto	Stufe
KS9	0.00	BCD	Rohranfang	00:00:05	1	
	4.25	AEDXQ	Rohrmaterialwechsel: Polyvinylchlorid	00:01:02	2	
	5.25	BABAA	Oberflächenriss (Haarriss), längs, bei 12 Uhr	00:01:39	3

3, 00:01:39, 5.25m  
Oberflächenriss (Haarriss), längs, bei 12 Uhr

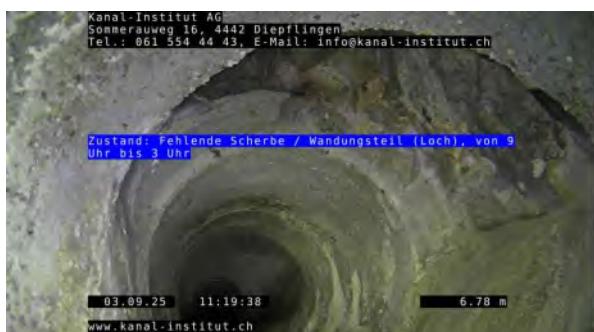
5, 00:03:00, 6.80m  
Fehlende Scherbe / Wandungsteil (Loch), von 9 Uhr bis 3 Uhr

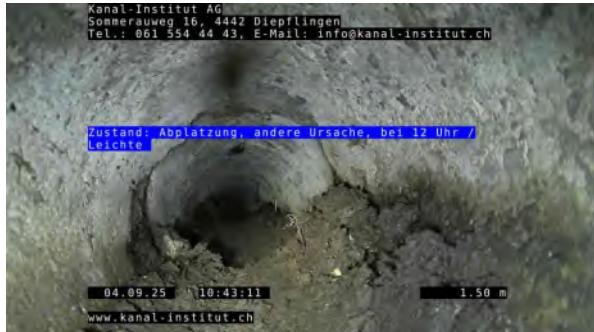
7, 00:02:05, 1.50m  
Abplatzung, andere Ursache, bei 12 Uhr / Leichte

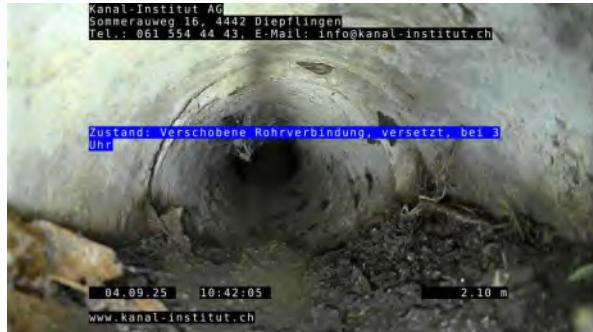
8, 00:01:33, 2.10m  
Verschobene Rohrverbindung, versetzt, bei 3 Uhr

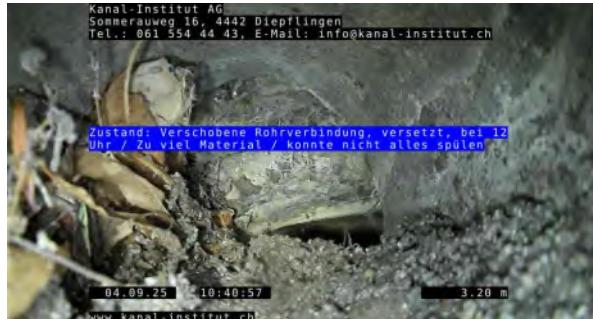
10, 00:00:46, 3.20m  
Verschobene Rohrverbindung, versetzt, bei 12 Uhr / Zu viel Material / konnte nicht alles spülen

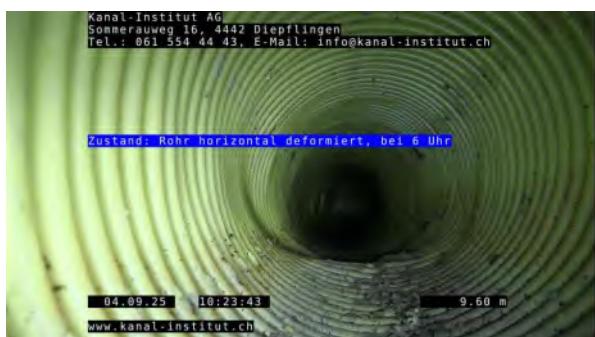
5, 00:03:11, 9.60m  
Rohr horizontal deformiert, bei 6 Uhr

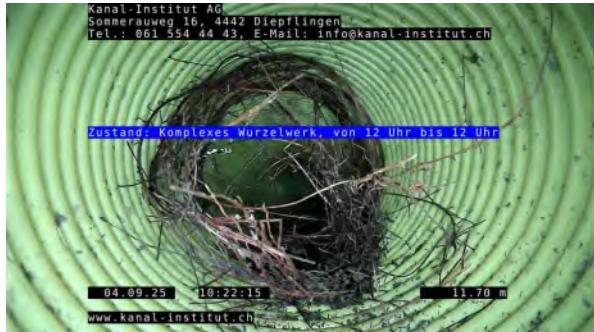
7, 00:02:09, 11.70m  
 Komplexes Wurzelwerk, von 12 Uhr bis 12 Uhr

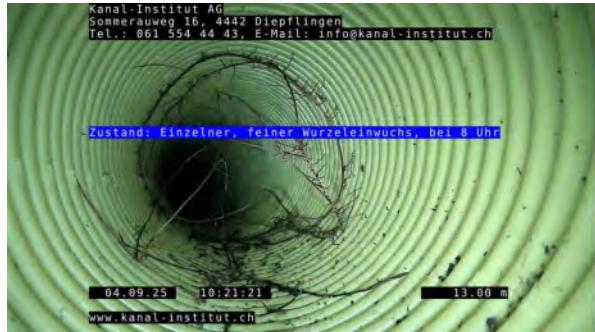
8, 00:01:31, 13.00m  
 Einzelner, feiner Wurzeleinwuchs, bei 8 Uhr

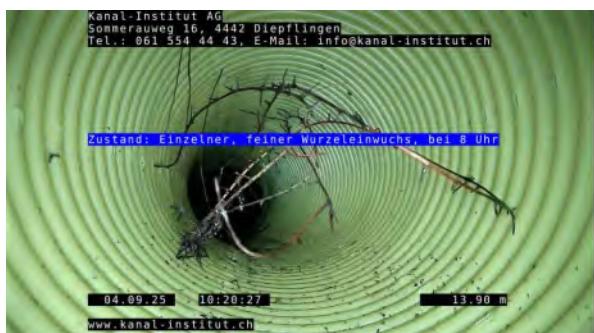
9, 00:00:59, 13.90m  
 Einzelner, feiner Wurzeleinwuchs, bei 8 Uhr

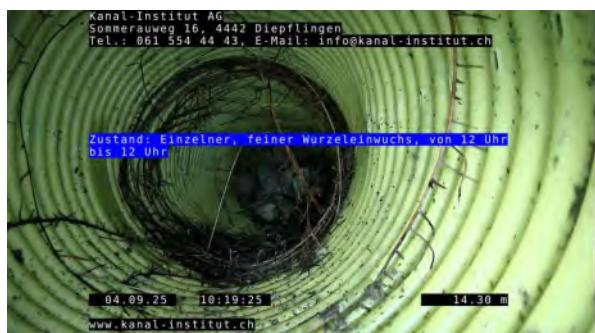
10, 00:00:29, 14.30m  
 Einzelner, feiner Wurzeleinwuchs, von 12 Uhr bis 12 Uhr

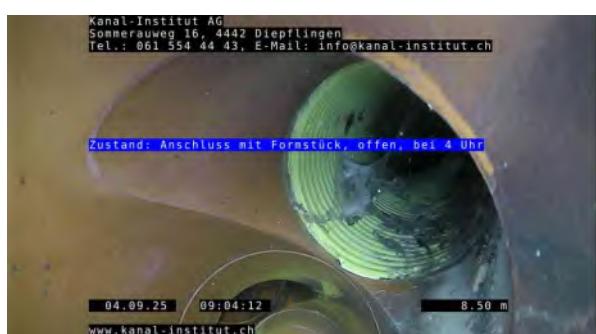
6, 00:10:08, 8.50m  
 Anschluss mit Formstück, offen, bei 4 Uhr

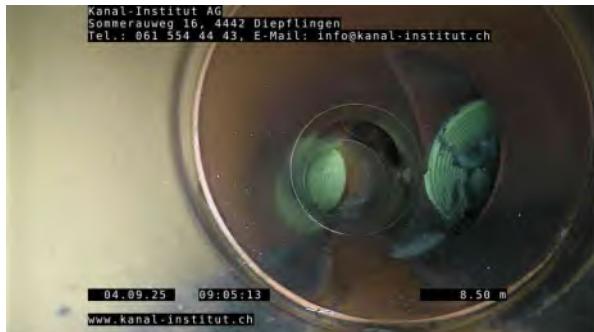
7, 00:10:08, 8.50m  
 Anschluss mit Formstück, offen, bei 4 Uhr

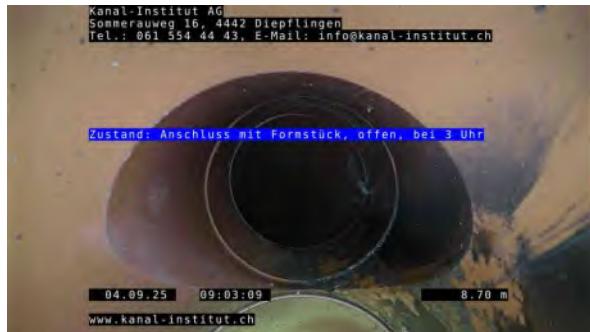
8, 00:09:24, 8.70m  
 Anschluss mit Formstück, offen, bei 3 Uhr

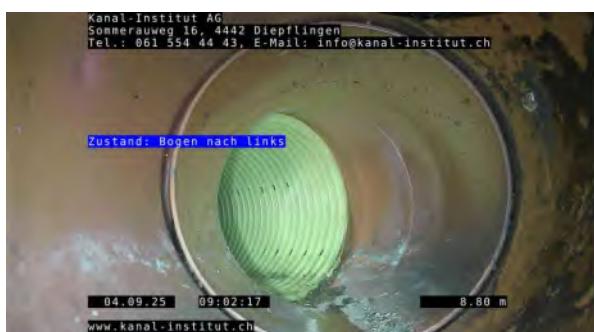
9, 00:08:53, 8.80m  
 Bogen nach links

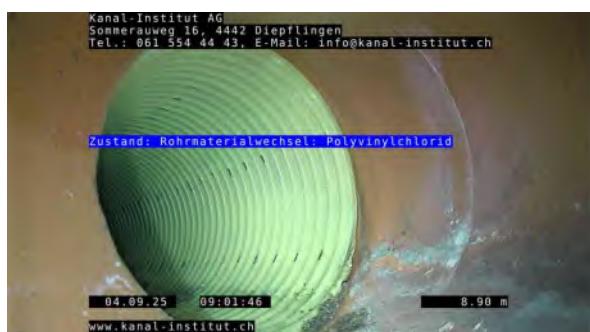
10, 00:08:32, 8.90m  
 Rohrmaterialwechsel: Polyvinylchlorid

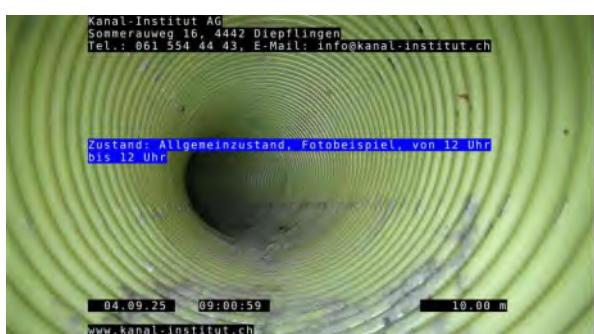
11, 00:07:58, 10.00m  
 Allgemeinzustand, Fotobeispiel, von 12 Uhr bis 12 Uhr

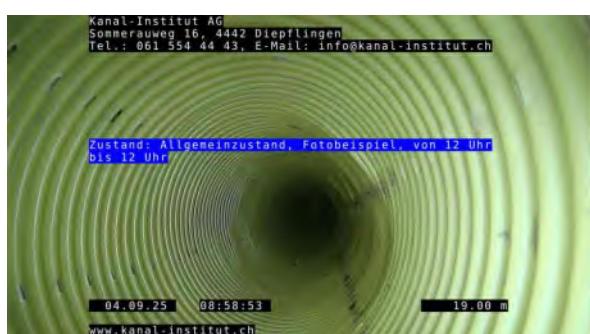
12, 00:06:01, 19.00m  
 Allgemeinzustand, Fotobeispiel, von 12 Uhr bis 12 Uhr

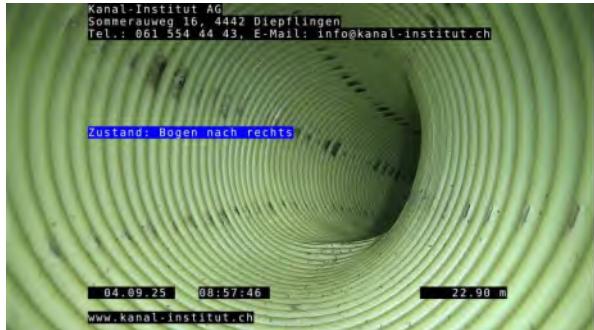
13, 00:05:04, 22.90m  
Bogen nach rechts

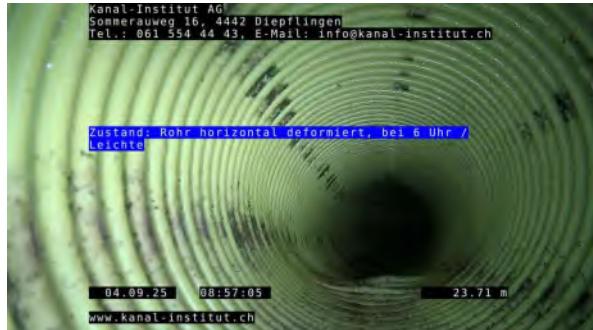
14, 00:04:31, 23.70m  
Rohr horizontal deformiert, bei 6 Uhr / Leichte

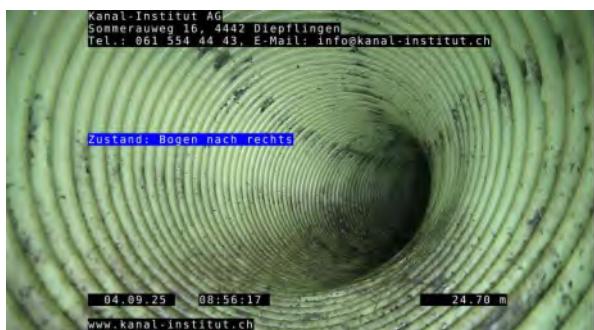
15, 00:04:05, 24.70m  
Bogen nach rechts

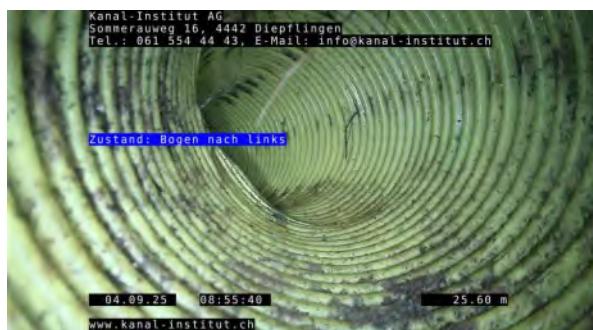
16, 00:03:36, 25.60m  
Bogen nach links

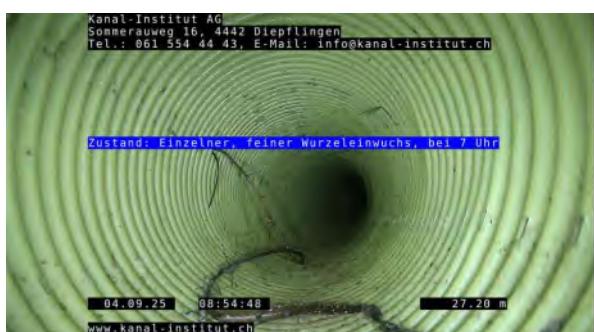
17, 00:02:53, 27.20m  
Einzelner, feiner Wurzeleinwuchs, bei 7 Uhr

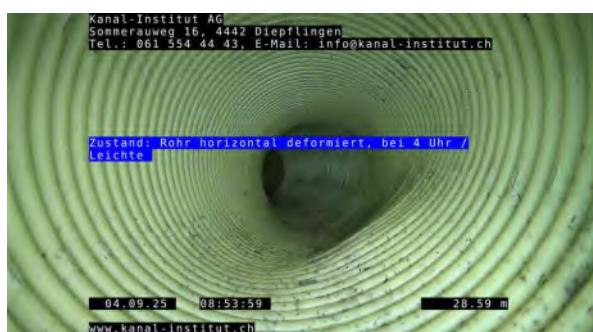
18, 00:02:20, 28.60m  
Rohr horizontal deformiert, bei 4 Uhr / Leichte

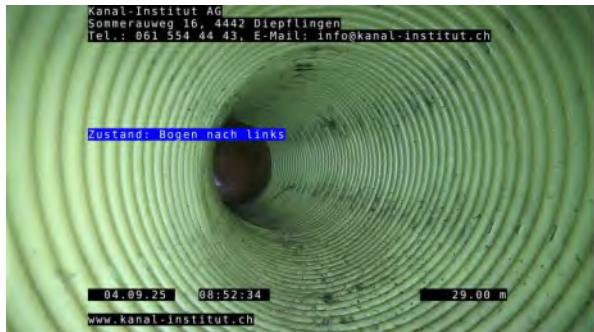
19, 00:01:56, 29.00m  
Bogen nach links

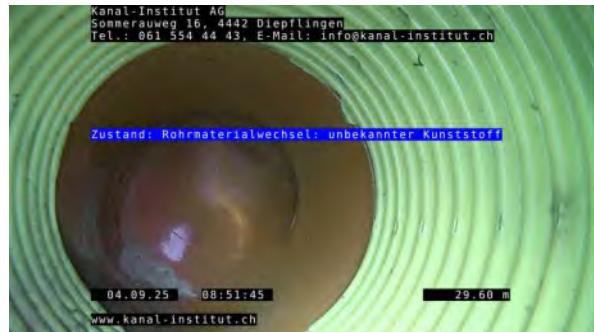
20, 00:01:20, 29.60m  
Rohrmaterialwechsel: unbekannter Kunststoff

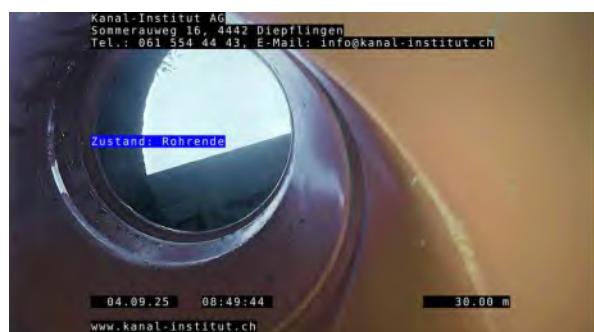
22, 00:00:08, 30.00m  
Rohrende

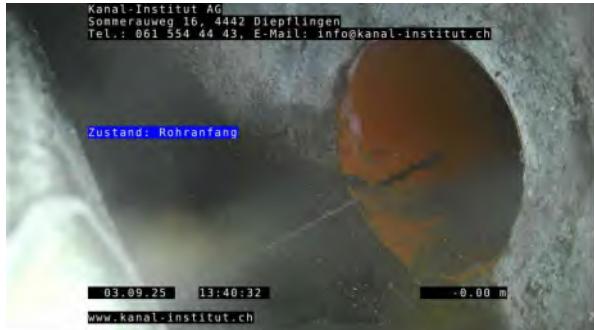
1, 00:01:58, 0.00m  
Rohranfang

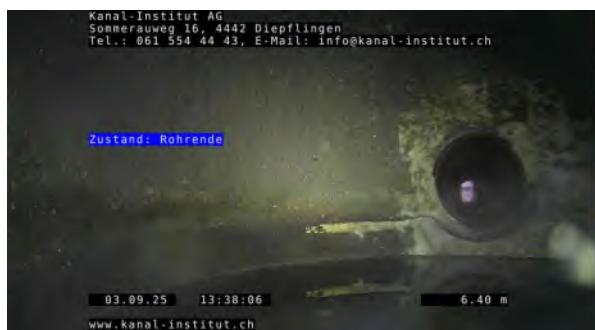
4, 00:00:06, 6.40m  
Rohrende
