# Zustandsaufnahme privater Abwasseranlagen

## Sanierung Liegenschaftsentwässerung

Pfarrhausweg 6, 10, 12

Grundstück Nr. 108 + 1357

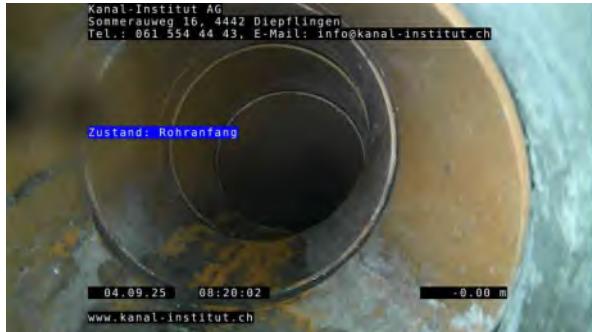
1, 00:01:49, 0.00m  
Rohranfang

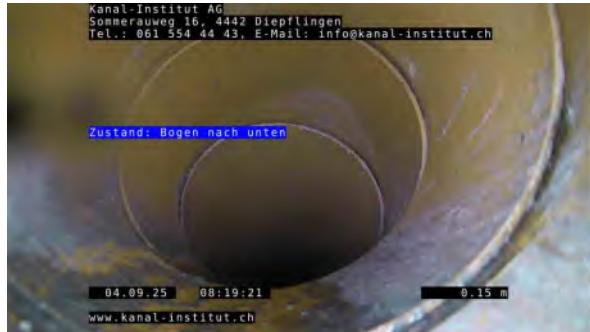
2, 00:01:24, 0.15m  
Bogen nach unten

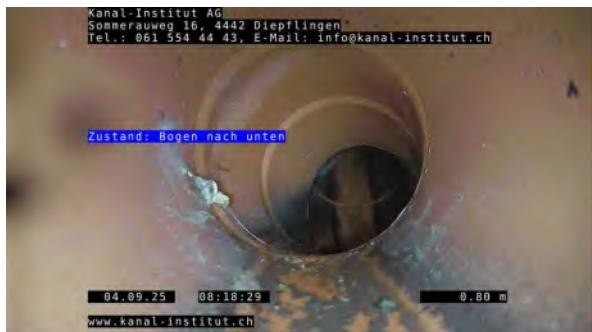
3, 00:00:43, 0.80m  
Bogen nach unten

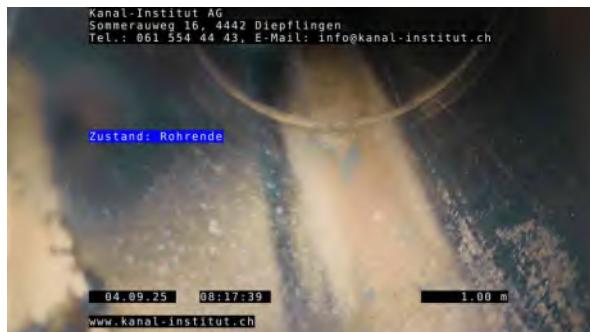
4, 00:00:04, 1.00m  
Rohrende

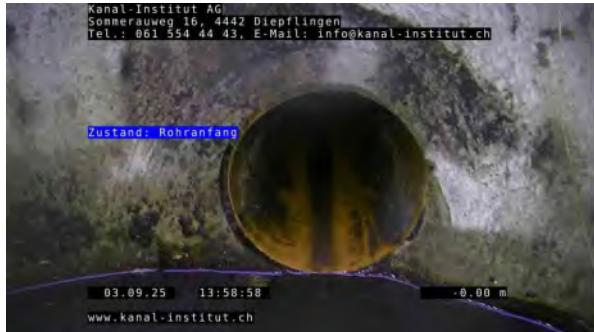
1, 00:00:00, 0.00m  
Rohranfang

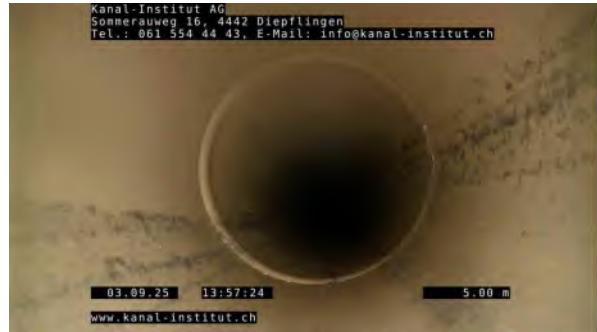
2, 00:02:00, 5.00m  
Allgemeinzustand, Fotobeispiel, von 12 Uhr bis 12 Uhr

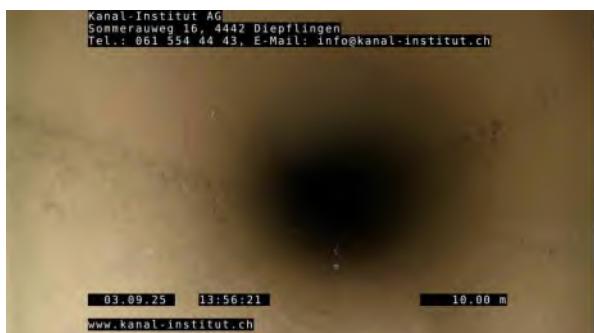
3, 00:01:08, 10.00m  
Allgemeinzustand, Fotobeispiel, von 12 Uhr bis 12 Uhr

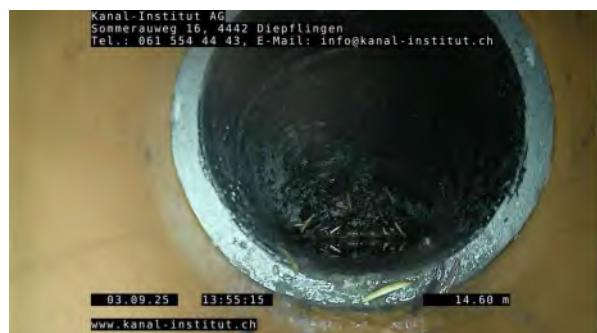
4, 00:00:16, 14.60m  
Rohrende

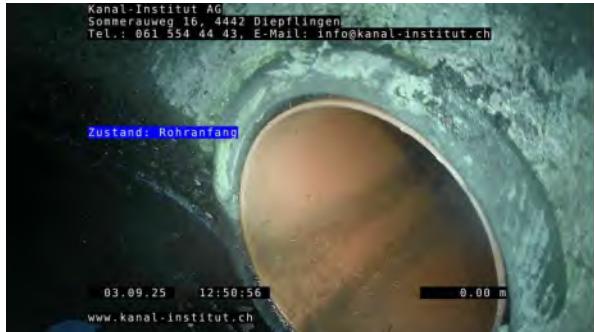
1, 00:02:15, 0.00m  
Rohranfang

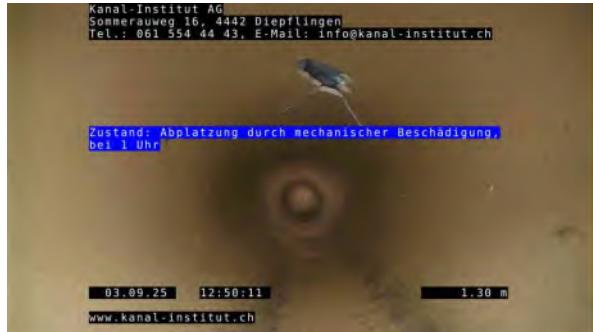
0.00	BCD Rohranfang	00:02:15	1	
	1.30	BAFBA Abplatzung durch mechanischer Beschädigung, bei 1 Uhr	00:01:36	2

2, 00:01:36, 1.30m  
Abplatzung durch mechanische Beschädigung, bei 1 Uhr

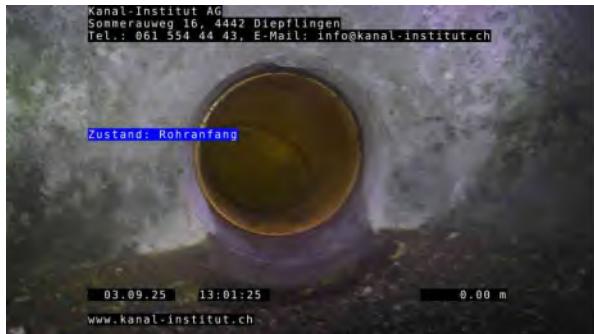
1, 00:02:03, 0.00m  
Rohranfang

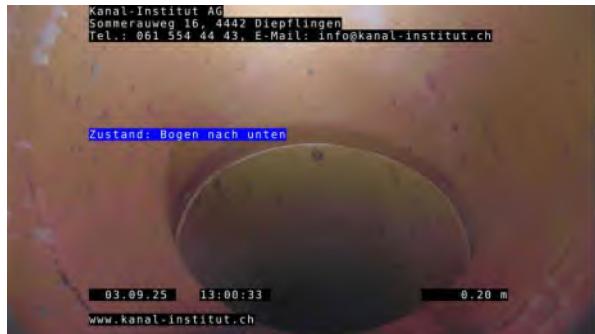
2, 00:01:25, 0.20m  
Bogen nach unten

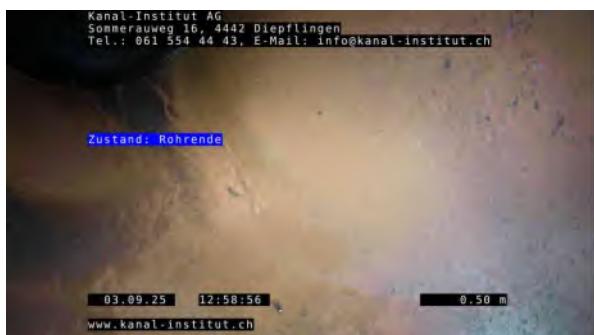
3, 00:00:06, 0.50m  
Rohrende

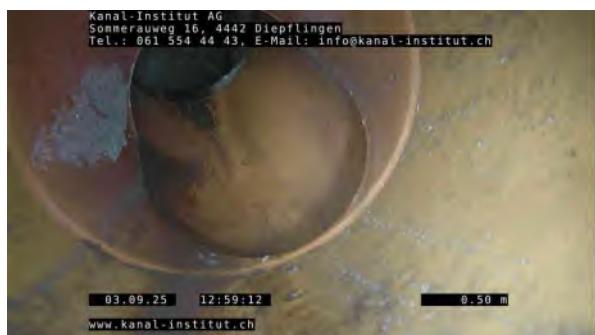
4, 00:00:06, 0.50m  
Rohrende

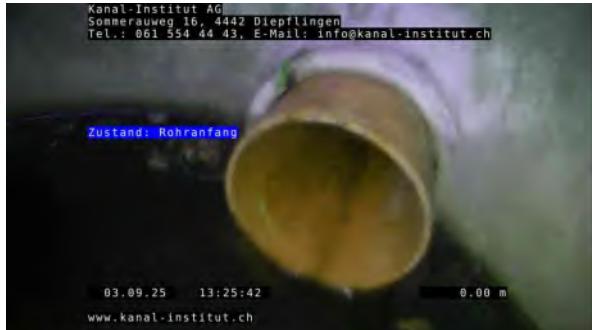
1, 00:03:44, 0.00m  
Rohranfang

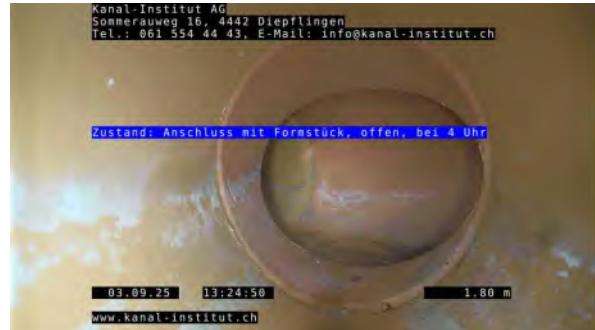
2, 00:03:04, 1.80m  
Anschluss mit Formstück, offen, bei 4 Uhr

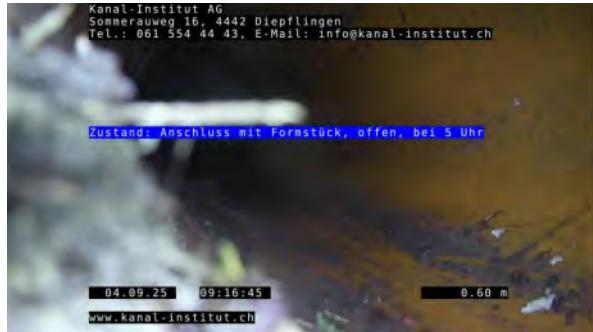
2, 00:01:25, 0.60m  
Anschluss mit Formstück, offen, bei 5 Uhr

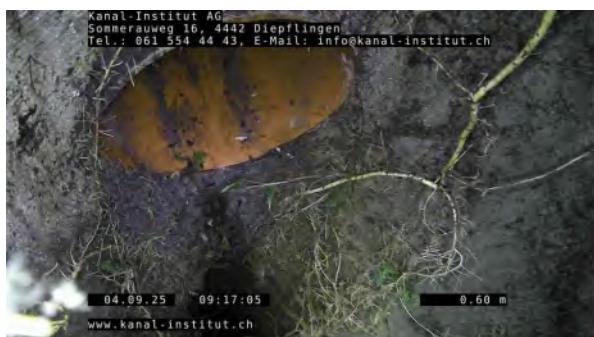
3, 00:01:25, 0.60m  
Anschluss mit Formstück, offen, bei 5 Uhr

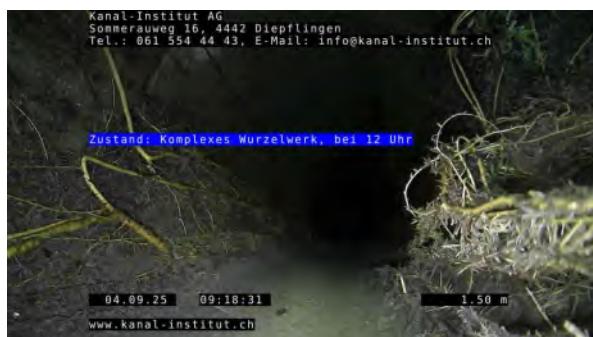
4, 00:02:49, 1.50m  
Komplexes Wurzelwerk, bei 12 Uhr

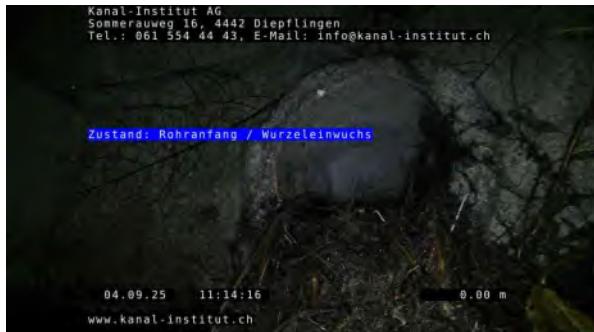
1, 00:06:37, 0.00m  
Rohranfang / Wurzeleinwuchs

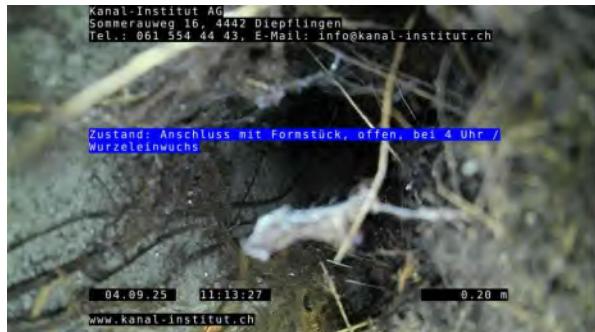
2, 00:06:00, 0.20m  
Anschluss mit Formstück, offen, bei 4 Uhr / Wurzeleinwuchs

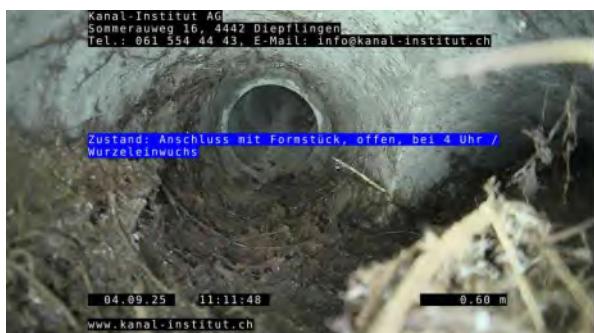
3, 00:04:51, 0.60m  
Anschluss mit Formstück, offen, bei 4 Uhr / Wurzeleinwuchs

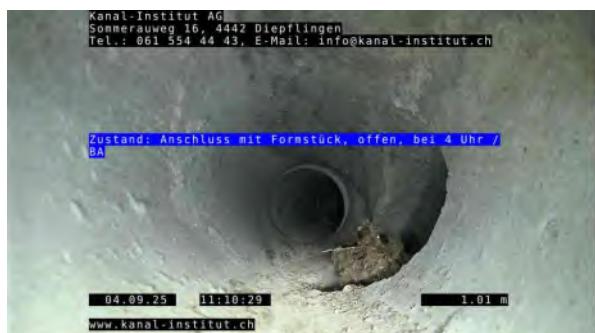
4, 00:04:06, 1.00m  
Anschluss mit Formstück, offen, bei 4 Uhr / BA

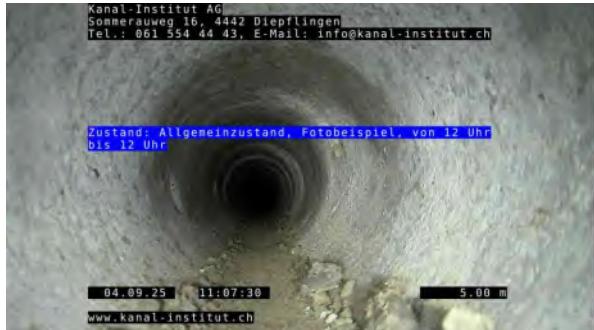
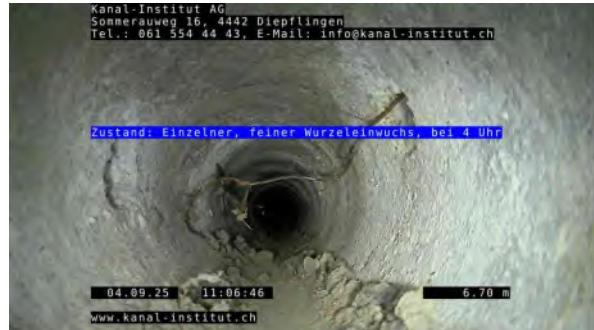
8, 00:01:14, 6.70m  
Einzelner, feiner Wurzeleinwuchs, bei 4 Uhr

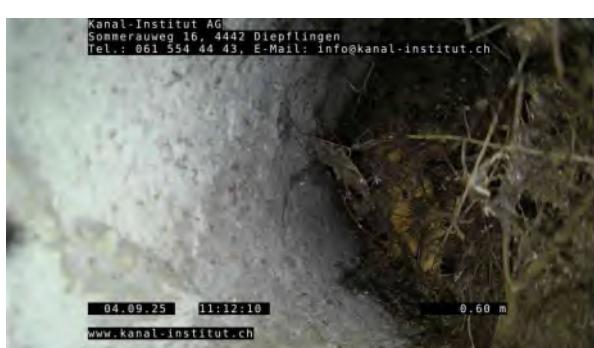
11, 00:00:13, 9.00m  
Rohrende / Leitung verschlossen

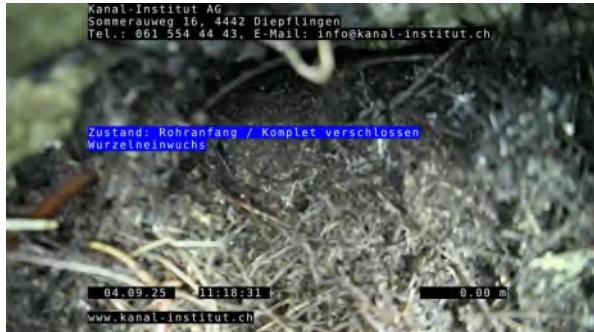
1, 00:00:07, 0.00m  
Rohranfang / Komplet verschlossen Wurzelneinwuchs

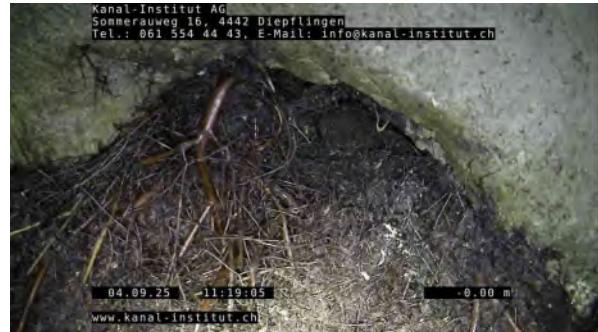
2, 00:00:07, 0.00m  
Rohranfang / Komplet verschlossen Wurzelneinwuchs

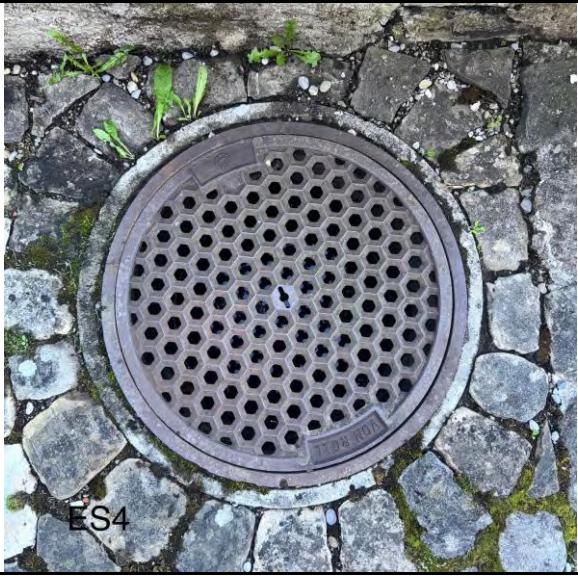
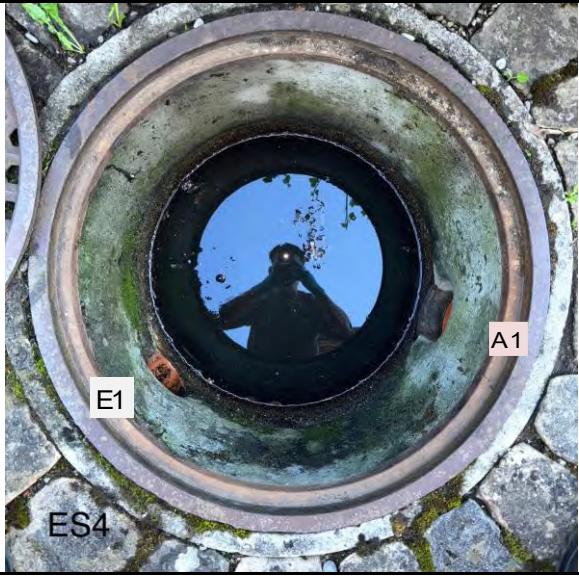
<input type="checkbox"/> Schlammeimer		<input type="checkbox"/> <input checked="" type="checkbox"/> fehlt	<input type="checkbox"/> <input type="checkbox"/>	<input type="checkbox"/> ungeeignet (zu kleine Löcher) <input type="checkbox"/> verrostet	<input type="checkbox"/> <input type="checkbox"/>							
<input checked="" type="checkbox"/> Schachthals		<input checked="" type="checkbox"/> keine Mängel <input type="checkbox"/> gerissen	<input type="checkbox"/> <input type="checkbox"/>	<input type="checkbox"/> nicht/schlecht verputzt <input type="checkbox"/> ausgebrochen	<input type="checkbox"/> <input type="checkbox"/>	verkalkt versetzt						
<input checked="" type="checkbox"/> Schachtrohr		<input checked="" type="checkbox"/> keine Mängel <input type="checkbox"/> Wurzeleinwuchs	<input type="checkbox"/> <input type="checkbox"/>	<input type="checkbox"/> nicht/schlecht verputzt <input type="checkbox"/> ausgebrochen	<input type="checkbox"/> <input type="checkbox"/>	verkalkt ausgewaschen

<input type="checkbox"/> Steigleiter		<input type="checkbox"/> <input checked="" type="checkbox"/> fehlt	<input type="checkbox"/> <input type="checkbox"/>	<input type="checkbox"/> verrostet <input type="checkbox"/> Zustand mangelhaft	<input type="checkbox"/> <input type="checkbox"/>	Sprossen gebrochen						
<input type="checkbox"/> Einstiegvorrichtung		<input type="checkbox"/> <input checked="" type="checkbox"/> fehlt	<input type="checkbox"/> <input type="checkbox"/>	<input type="checkbox"/> ungeeignet <input type="checkbox"/> Zustand mangelhaft	<input type="checkbox"/> <input type="checkbox"/>							
<input checked="" type="checkbox"/> Bankett		<input checked="" type="checkbox"/> keine Mängel <input type="checkbox"/> zu niedrig	<input type="checkbox"/> <input type="checkbox"/>	<input type="checkbox"/> gerissen <input type="checkbox"/> ausgebrochen	<input type="checkbox"/> <input type="checkbox"/>	schlechter Zustand kein Bankett

<input type="checkbox"/> Durchlaufrinne		<input type="checkbox"/> <input checked="" type="checkbox"/> ausgewaschen	<input type="checkbox"/> <input type="checkbox"/>	<input type="checkbox"/> ausgebrochen <input type="checkbox"/> schlecht ausgebildet	<input type="checkbox"/> <input type="checkbox"/>	fehlt Ablagerungen						
<input type="checkbox"/> Schieber		<input type="checkbox"/> <input checked="" type="checkbox"/> fehlt	<input type="checkbox"/> <input type="checkbox"/>	<input type="checkbox"/> Zustand mangelhaft	<input type="checkbox"/> <input type="checkbox"/>							
<input checked="" type="checkbox"/> Infiltration		<input checked="" type="checkbox"/> keine Infiltration <input type="checkbox"/> Sohle	<input type="checkbox"/> <input type="checkbox"/>	<input type="checkbox"/> Bankett <input type="checkbox"/> Schacht	<input type="checkbox"/> <input type="checkbox"/>	Anschlüsse						
Einlauf	Tiefe (mm)	Ø (mm)	Material	Zustand	Legende: 1 keine Mängel 2 schlecht eingeführt 3 nicht/schlecht verputzt 4 verkalkt 5 ausgebrochen 6 Wurzeleinwuchs 7 Ausgewaschen 8

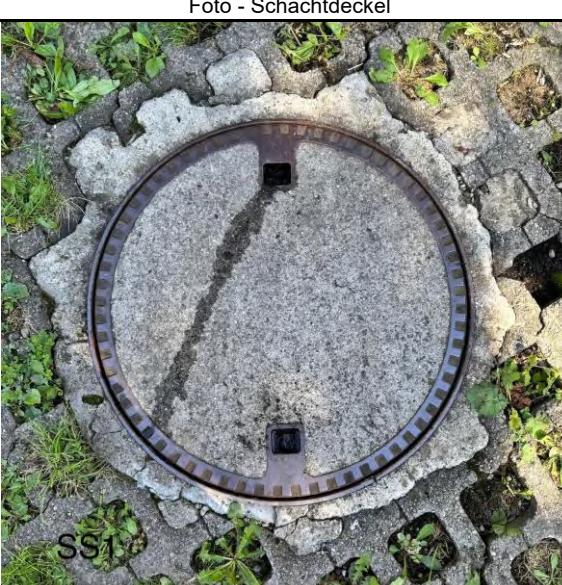
<input type="checkbox"/> Schachtdeckelrahmen		<input checked="" type="checkbox"/> keine Mängel <input type="checkbox"/> lose	<input type="checkbox"/> <input type="checkbox"/>	<input type="checkbox"/> mangelhaft untermörtelt <input type="checkbox"/> versetzt	<input type="checkbox"/> <input type="checkbox"/>	ausgebrochen						
<input type="checkbox"/> Schlammeimer		<input type="checkbox"/> <input checked="" type="checkbox"/> fehlt	<input type="checkbox"/> <input checked="" type="checkbox"/>	<input type="checkbox"/> ungeeignet (zu kleine Löcher) <input type="checkbox"/> verrostet	<input type="checkbox"/> <input type="checkbox"/>							
<input checked="" type="checkbox"/> Schachthals		<input checked="" type="checkbox"/> keine Mängel <input type="checkbox"/> gerissen	<input type="checkbox"/> <input type="checkbox"/>	<input type="checkbox"/> nicht/schlecht verputzt <input type="checkbox"/> ausgebrochen	<input type="checkbox"/> <input type="checkbox"/>	verkalkt versetzt

<input checked="" type="checkbox"/> Schachtrohr		<input checked="" type="checkbox"/> keine Mängel <input type="checkbox"/> Wurzeleinwuchs	<input type="checkbox"/> <input type="checkbox"/>	<input type="checkbox"/> nicht/schlecht verputzt <input type="checkbox"/> ausgebrochen	<input type="checkbox"/> <input type="checkbox"/>	verkalkt ausgewaschen						
<input type="checkbox"/> Steigleiter		<input type="checkbox"/> <input checked="" type="checkbox"/> fehlt	<input type="checkbox"/> <input checked="" type="checkbox"/>	<input type="checkbox"/> verrostet <input type="checkbox"/> Zustand mangelhaft	<input type="checkbox"/> <input type="checkbox"/>	Sprossen gebrochen						
<input type="checkbox"/> Einstiegvorrichtung		<input type="checkbox"/> <input checked="" type="checkbox"/> fehlt	<input type="checkbox"/> <input checked="" type="checkbox"/>	<input type="checkbox"/> ungeeignet <input type="checkbox"/> Zustand mangelhaft	<input type="checkbox"/> <input type="checkbox"/>

<input checked="" type="checkbox"/> Bankett		<input checked="" type="checkbox"/> keine Mängel <input type="checkbox"/> zu niedrig	<input type="checkbox"/> <input type="checkbox"/>	<input type="checkbox"/> gerissen <input type="checkbox"/> ausgebrochen	<input type="checkbox"/> <input type="checkbox"/>	schlechter Zustand kein Bankett						
<input type="checkbox"/> Durchlaufrinne		<input type="checkbox"/> <input checked="" type="checkbox"/> ausgewaschen	<input type="checkbox"/> <input type="checkbox"/>	<input type="checkbox"/> ausgebrochen <input type="checkbox"/> schlecht ausgebildet	<input type="checkbox"/> <input type="checkbox"/>	fehlt Ablagerungen						
<input type="checkbox"/> Schieber		<input type="checkbox"/> <input checked="" type="checkbox"/> fehlt	<input type="checkbox"/> <input checked="" type="checkbox"/>	<input type="checkbox"/> Zustand mangelhaft	<input type="checkbox"/> <input type="checkbox"/>

<input checked="" type="checkbox"/> Infiltration		<input checked="" type="checkbox"/> keine Infiltration <input type="checkbox"/> Sohle	<input type="checkbox"/> <input type="checkbox"/>	<input type="checkbox"/> Bankett <input type="checkbox"/> Schacht	<input type="checkbox"/> <input type="checkbox"/>	Anschlüsse						
Einlauf	Tiefe (mm)	Ø (mm)	Material	Zustand	Legende: 1 keine Mängel 2 schlecht eingeführt 3 nicht/schlecht verputzt 4 verkalkt 5 ausgebrochen 6 Wurzeleinwuchs 7 Ausgewaschen 8							
E1	500	150	PVC	1								
E2												
E3												
E4												
Auslauf	Tiefe (mm)	Ø (mm)	Material	Zustand								
A1	650	125	PVC	1								
A2					OP/Anlage: Aiman Sepic/TV03							
Sohle	1000											
Foto - Schachtdeckel				Foto - Schacht in Fließrichtung

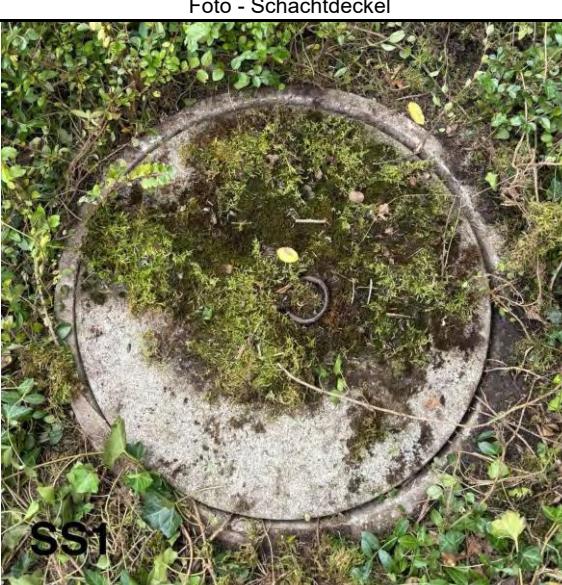
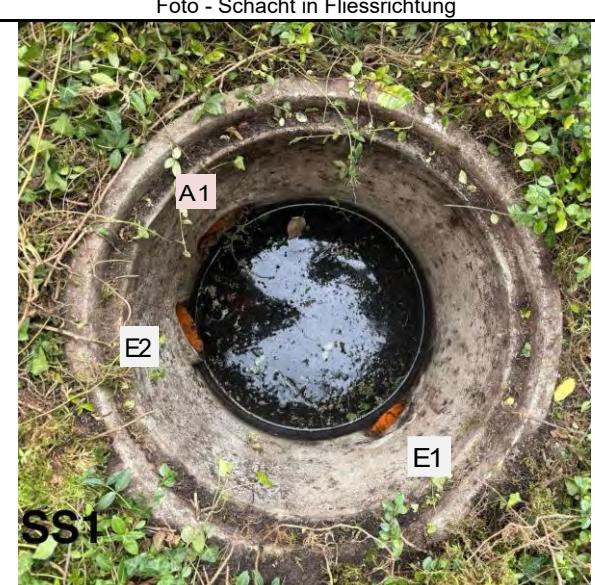
Schlammreimer	<input type="checkbox"/> <input checked="" type="checkbox"/>	keine Mängel fehlt	<input type="checkbox"/> <input type="checkbox"/>	ungeeignet (zu kleine Löcher) verrostet	<input type="checkbox"/> <input type="checkbox"/>
Schachthals	<input checked="" type="checkbox"/>	keine Mängel gerissen	<input type="checkbox"/> <input type="checkbox"/>	nicht/schlecht verputzt ausgebrochen	<input type="checkbox"/> <input type="checkbox"/>
Schachtrohr	<input checked="" type="checkbox"/>	keine Mängel Wurzeleinwuchs	<input type="checkbox"/> <input type="checkbox"/>	nicht/schlecht verputzt ausgebrochen	<input type="checkbox"/> <input type="checkbox"/>
Steigleiter	<input type="checkbox"/> <input checked="" type="checkbox"/>	keine Mängel fehlt	<input type="checkbox"/> <input type="checkbox"/>	verrostet Zustand mangelhaft	<input type="checkbox"/> <input type="checkbox"/>
Einstiegsvorrichtung	<input type="checkbox"/> <input checked="" type="checkbox"/>	keine Mängel fehlt	<input type="checkbox"/> <input type="checkbox"/>	ungeeignet Zustand mangelhaft	<input type="checkbox"/> <input type="checkbox"/>

Bankett	<input checked="" type="checkbox"/>	keine Mängel zu niedrig	<input type="checkbox"/> <input type="checkbox"/>	gerissen ausgebrochen	<input type="checkbox"/> <input type="checkbox"/>
Durchlaufrinne	<input type="checkbox"/> <input checked="" type="checkbox"/>	keine Mängel ausgewaschen	<input type="checkbox"/> <input type="checkbox"/>	ausgebrochen schlecht ausgebildet	<input type="checkbox"/> <input type="checkbox"/>
Schieber	<input type="checkbox"/> <input checked="" type="checkbox"/>	vorhanden fehlt	<input type="checkbox"/> <input type="checkbox"/>	Zustand mangelhaft	<input type="checkbox"/> <input type="checkbox"/>
Infiltration	<input checked="" type="checkbox"/>	keine Infiltration Sohle	<input type="checkbox"/> <input type="checkbox"/>	Bankett Schacht	<input type="checkbox"/> <input type="checkbox"/>
Einlauf	Tiefe (mm)	Ø (mm)	Material	Zustand	Legende:
E1	570	125	PVC	1	1 keine Mängel
E2	550	125	PVC	1	2 schlecht eingeführt

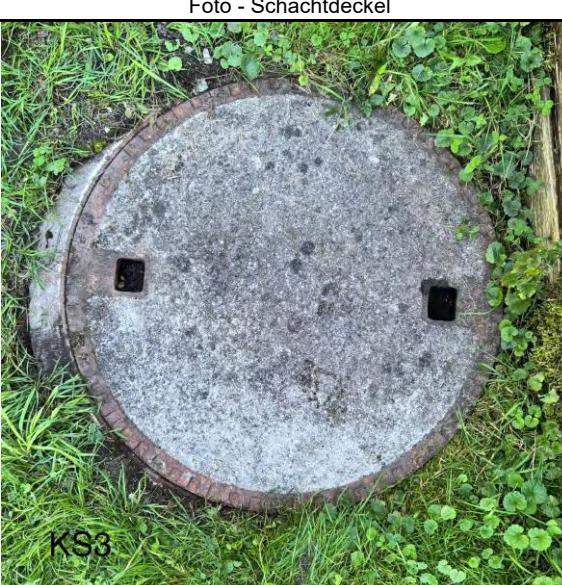
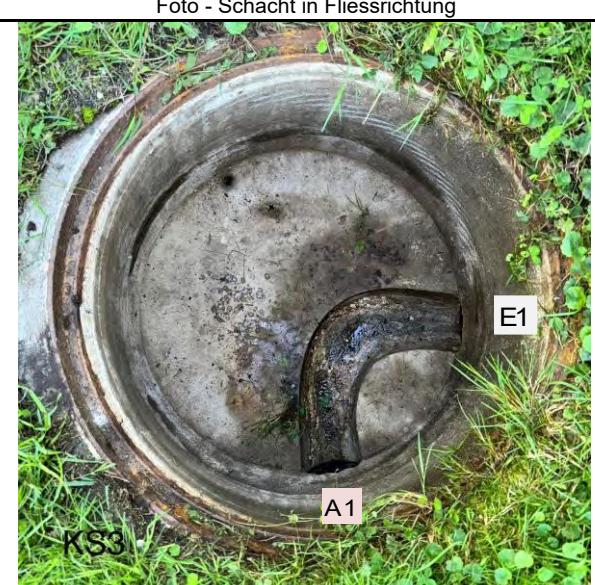
<b>Schlammreimer</b>	<input type="checkbox"/> <input checked="" type="checkbox"/>	keine Mängel fehlt	<input type="checkbox"/> <input type="checkbox"/>	ungeeignet (zu kleine Löcher) verrostet	<input type="checkbox"/> <input type="checkbox"/>
<b>Schachthals</b>	<input checked="" type="checkbox"/>	keine Mängel gerissen	<input type="checkbox"/> <input type="checkbox"/>	nicht/schlecht verputzt ausgebrochen	<input type="checkbox"/> <input type="checkbox"/>
<b>Schachtrohr</b>	<input checked="" type="checkbox"/>	keine Mängel Wurzeleinwuchs	<input type="checkbox"/> <input type="checkbox"/>	nicht/schlecht verputzt ausgebrochen	<input type="checkbox"/> <input type="checkbox"/>
<b>Steigleiter</b>	<input type="checkbox"/> <input checked="" type="checkbox"/>	keine Mängel fehlt	<input type="checkbox"/> <input type="checkbox"/>	verrostet Zustand mangelhaft	<input type="checkbox"/> <input type="checkbox"/>
<b>Einstiegvorrichtung</b>	<input type="checkbox"/> <input checked="" type="checkbox"/>	keine Mängel fehlt	<input type="checkbox"/> <input type="checkbox"/>	ungeeignet Zustand mangelhaft	<input type="checkbox"/> <input type="checkbox"/>

<b>Bankett</b>	<input checked="" type="checkbox"/>	keine Mängel zu niedrig	<input type="checkbox"/> <input type="checkbox"/>	gerissen ausgebrochen	<input type="checkbox"/> <input type="checkbox"/>
<b>Durchlaufrinne</b>	<input checked="" type="checkbox"/>	keine Mängel ausgewaschen	<input type="checkbox"/> <input type="checkbox"/>	ausgebrochen schlecht ausgebildet	<input type="checkbox"/> <input type="checkbox"/>
<b>Schieber</b>	<input type="checkbox"/> <input checked="" type="checkbox"/>	vorhanden fehlt	<input type="checkbox"/> <input type="checkbox"/>	Zustand mangelhaft	<input type="checkbox"/> <input type="checkbox"/>
<b>Infiltration</b>	<input checked="" type="checkbox"/>	keine Infiltration Sohle	<input type="checkbox"/> <input type="checkbox"/>	Bankett Schacht	<input type="checkbox"/> <input type="checkbox"/>
Einlauf	Tiefe (mm)	Ø (mm)	Material	Zustand	Legende:
E1	800	150	PVC	1	1 keine Mängel

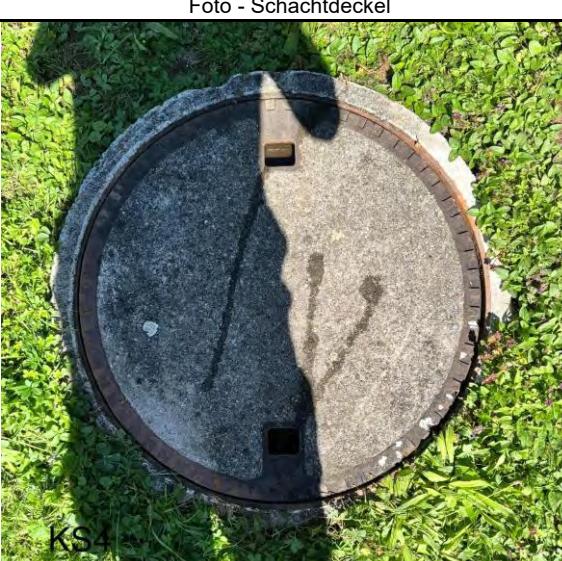
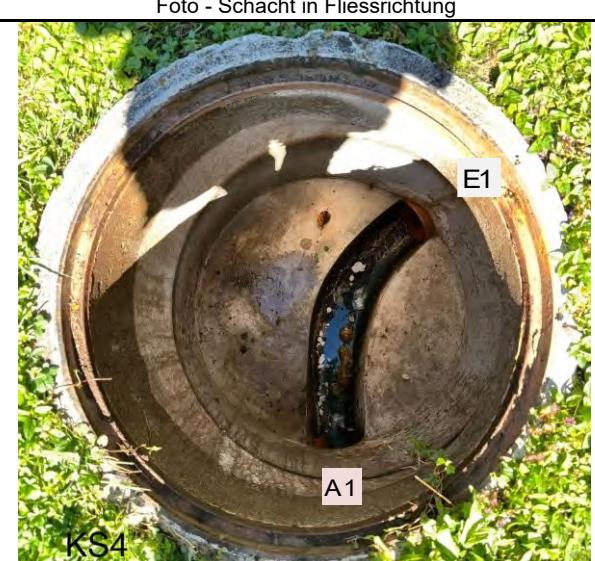
<b>Schlammreimer</b>	<input type="checkbox"/> <input checked="" type="checkbox"/>	keine Mängel fehlt	<input type="checkbox"/> <input type="checkbox"/>	ungeeignet (zu kleine Löcher) verrostet	<input type="checkbox"/> <input type="checkbox"/>
<b>Schachthals</b>	<input checked="" type="checkbox"/>	keine Mängel gerissen	<input type="checkbox"/> <input type="checkbox"/>	nicht/schlecht verputzt ausgebrochen	<input type="checkbox"/> <input type="checkbox"/>
<b>Schachtrohr</b>	<input checked="" type="checkbox"/>	keine Mängel Wurzeleinwuchs	<input type="checkbox"/> <input type="checkbox"/>	nicht/schlecht verputzt ausgebrochen	<input type="checkbox"/> <input type="checkbox"/>
<b>Steigleiter</b>	<input type="checkbox"/> <input checked="" type="checkbox"/>	keine Mängel fehlt	<input type="checkbox"/> <input type="checkbox"/>	verrostet Zustand mangelhaft	<input type="checkbox"/> <input type="checkbox"/>
<b>Einstiegvorrichtung</b>	<input type="checkbox"/> <input checked="" type="checkbox"/>	keine Mängel fehlt	<input type="checkbox"/> <input type="checkbox"/>	ungeeignet Zustand mangelhaft	<input type="checkbox"/> <input type="checkbox"/>

<b>Bankett</b>	<input checked="" type="checkbox"/>	keine Mängel zu niedrig	<input type="checkbox"/> <input type="checkbox"/>	gerissen ausgebrochen	<input type="checkbox"/> <input type="checkbox"/>
<b>Durchlaufrinne</b>	<input checked="" type="checkbox"/>	keine Mängel ausgewaschen	<input type="checkbox"/> <input type="checkbox"/>	ausgebrochen schlecht ausgebildet	<input type="checkbox"/> <input type="checkbox"/>
<b>Schieber</b>	<input type="checkbox"/> <input checked="" type="checkbox"/>	vorhanden fehlt	<input type="checkbox"/> <input type="checkbox"/>	Zustand mangelhaft	<input type="checkbox"/> <input type="checkbox"/>
<b>Infiltration</b>	<input checked="" type="checkbox"/>	keine Infiltration Sohle	<input type="checkbox"/> <input type="checkbox"/>	Bankett Schacht	<input type="checkbox"/> <input type="checkbox"/>
Einlauf	Tiefe (mm)	Ø (mm)	Material	Zustand	Legende:
E1	1000	150	PVC	1	1 keine Mängel

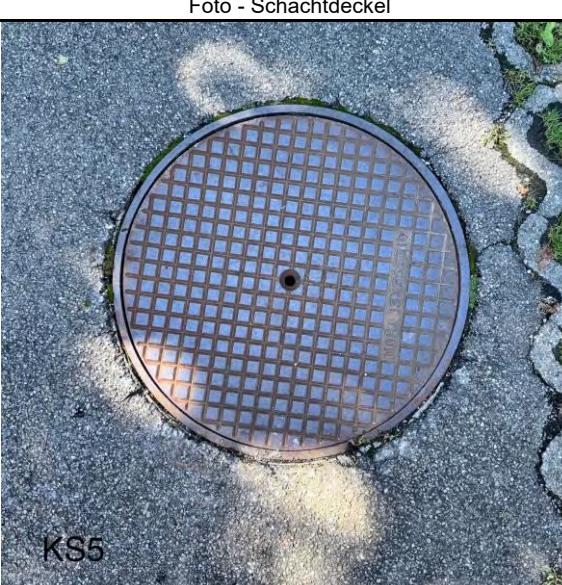
<b>Schlammreimer</b>	<input type="checkbox"/> <input checked="" type="checkbox"/>	keine Mängel fehlt	<input type="checkbox"/> <input type="checkbox"/>	ungeeignet (zu kleine Löcher) verrostet	<input type="checkbox"/> <input type="checkbox"/>					
<b>Schachthals</b>	<input checked="" type="checkbox"/>	keine Mängel gerissen	<input type="checkbox"/> <input type="checkbox"/>	nicht/schlecht verputzt ausgebrochen	<input type="checkbox"/> <input type="checkbox"/>	verkalkt versetzt				
<b>Schachtrohr</b>	<input checked="" type="checkbox"/>	keine Mängel Wurzeleinwuchs	<input type="checkbox"/> <input type="checkbox"/>	nicht/schlecht verputzt ausgebrochen	<input type="checkbox"/> <input type="checkbox"/>	verkalkt ausgewaschen				
<b>Steigleiter</b>	<input type="checkbox"/> <input checked="" type="checkbox"/>	keine Mängel fehlt	<input type="checkbox"/> <input type="checkbox"/>	verrostet Zustand mangelhaft	<input type="checkbox"/> <input type="checkbox"/>	Sprossen gebrochen

<b>Einstiegsvorrichtung</b>	<input type="checkbox"/> <input checked="" type="checkbox"/>	keine Mängel fehlt	<input type="checkbox"/> <input type="checkbox"/>	ungeeignet Zustand mangelhaft	<input type="checkbox"/> <input type="checkbox"/>					
<b>Bankett</b>	<input checked="" type="checkbox"/>	keine Mängel zu niedrig	<input type="checkbox"/> <input type="checkbox"/>	gerissen ausgebrochen	<input type="checkbox"/> <input type="checkbox"/>	schlechter Zustand kein Bankett				
<b>Durchlaufrinne</b>	<input checked="" type="checkbox"/>	keine Mängel ausgewaschen	<input type="checkbox"/> <input type="checkbox"/>	ausgebrochen schlecht ausgebildet	<input type="checkbox"/> <input type="checkbox"/>	fehlt Ablagerungen				
<b>Schieber</b>	<input type="checkbox"/> <input checked="" type="checkbox"/>	vorhanden fehlt	<input type="checkbox"/> <input type="checkbox"/>	Zustand mangelhaft	<input type="checkbox"/> <input type="checkbox"/>

<b>Infiltration</b>	<input checked="" type="checkbox"/>	keine Infiltration Sohle	<input type="checkbox"/> <input type="checkbox"/>	Bankett Schacht	<input type="checkbox"/> <input type="checkbox"/>	Anschlüsse				
Einlauf	Tiefe (mm)	Ø (mm)	Material	Zustand	Legende:					
E1	1500	150	PVC	1						
E2	700	100	PVC	1						
E3										
E4										
Auslauf	Tiefe (mm)	Ø (mm)	Material	Zustand						
A1	1550	150	PVC	1						
A2										
Sohle					OP/Anlage: Aiman Sepic/TV03					
Foto - Schachtdeckel				Foto - Schacht in Fließrichtung

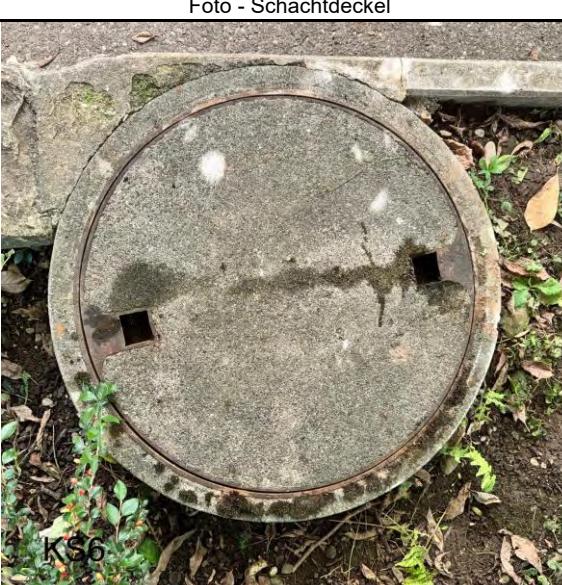
<b>Schlammreimer</b>	<input type="checkbox"/> <input checked="" type="checkbox"/>	keine Mängel fehlt	<input type="checkbox"/> <input type="checkbox"/>	ungeeignet (zu kleine Löcher) verrostet	<input type="checkbox"/> <input type="checkbox"/>					
<b>Schachthals</b>	<input checked="" type="checkbox"/>	keine Mängel gerissen	<input type="checkbox"/> <input type="checkbox"/>	nicht/schlecht verputzt ausgebrochen	<input type="checkbox"/> <input type="checkbox"/>	verkalkt versetzt				
<b>Schachtrohr</b>	<input checked="" type="checkbox"/>	keine Mängel Wurzeleinwuchs	<input type="checkbox"/> <input type="checkbox"/>	nicht/schlecht verputzt ausgebrochen	<input type="checkbox"/> <input type="checkbox"/>	verkalkt ausgewaschen				
<b>Steigleiter</b>	<input type="checkbox"/> <input checked="" type="checkbox"/>	keine Mängel fehlt	<input type="checkbox"/> <input type="checkbox"/>	verrostet Zustand mangelhaft	<input type="checkbox"/> <input type="checkbox"/>	Sprossen gebrochen

<b>Einstiegsvorrichtung</b>	<input type="checkbox"/> <input checked="" type="checkbox"/>	keine Mängel fehlt	<input type="checkbox"/> <input type="checkbox"/>	ungeeignet Zustand mangelhaft	<input type="checkbox"/> <input type="checkbox"/>					
<b>Bankett</b>	<input checked="" type="checkbox"/>	keine Mängel zu niedrig	<input type="checkbox"/> <input type="checkbox"/>	gerissen ausgebrochen	<input type="checkbox"/> <input type="checkbox"/>	schlechter Zustand kein Bankett				
<b>Durchlaufrinne</b>	<input checked="" type="checkbox"/>	keine Mängel ausgewaschen	<input type="checkbox"/> <input type="checkbox"/>	ausgebrochen schlecht ausgebildet	<input type="checkbox"/> <input type="checkbox"/>	fehlt Ablagerungen				
<b>Schieber</b>	<input type="checkbox"/> <input checked="" type="checkbox"/>	vorhanden fehlt	<input type="checkbox"/> <input type="checkbox"/>	Zustand mangelhaft	<input type="checkbox"/> <input type="checkbox"/>

<b>Infiltration</b>	<input checked="" type="checkbox"/>	keine Infiltration Sohle	<input type="checkbox"/> <input type="checkbox"/>	Bankett Schacht	<input type="checkbox"/> <input type="checkbox"/>	Anschlüsse				
Einlauf	Tiefe (mm)	Ø (mm)	Material	Zustand	Legende:					
E1	2150	150	PVC	1						
E2	2200	120	Beton	1						
E3	1100	100	PVC	1						
E4										
Auslauf	Tiefe (mm)	Ø (mm)	Material	Zustand						
A1	2250	150	PVC	1						
A2										
Sohle					OP/Anlage: Aiman Sepic/TV03					
Foto - Schachtdeckel				Foto - Schacht in Fließrichtung

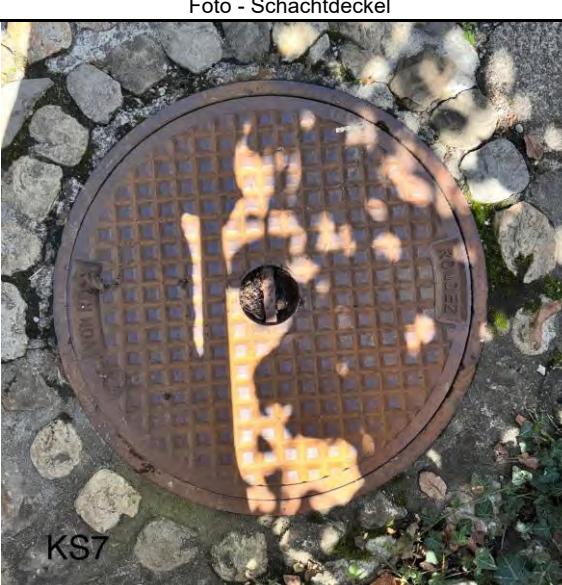
Schlammreimer	<input type="checkbox"/> keine Mängel <input checked="" type="checkbox"/> fehlt	<input type="checkbox"/> ungeeignet (zu kleine Löcher) <input type="checkbox"/> verrostet								
Schachthals	<input type="checkbox"/> keine Mängel <input checked="" type="checkbox"/> gerissen	<input type="checkbox"/> nicht/schlecht verputzt <input type="checkbox"/> ausgebrochen		<input type="checkbox"/> verkalkt <input type="checkbox"/> versetzt						
Schachtrohr	<input checked="" type="checkbox"/> keine Mängel <input type="checkbox"/> Wurzeleinwuchs	<input type="checkbox"/> nicht/schlecht verputzt <input type="checkbox"/> ausgebrochen		<input type="checkbox"/> verkalkt <input type="checkbox"/> ausgewaschen						
Steigleiter	<input type="checkbox"/> keine Mängel <input checked="" type="checkbox"/> fehlt	<input type="checkbox"/> verrostet <input type="checkbox"/> Zustand mangelhaft		<input type="checkbox"/> Sprossen gebrochen

Einstiegsvorrichtung	<input type="checkbox"/> keine Mängel <input checked="" type="checkbox"/> fehlt	<input type="checkbox"/> ungeeignet <input type="checkbox"/> Zustand mangelhaft								
Bankett	<input checked="" type="checkbox"/> keine Mängel <input type="checkbox"/> zu niedrig	<input type="checkbox"/> gerissen <input type="checkbox"/> ausgebrochen		<input type="checkbox"/> schlechter Zustand <input type="checkbox"/> kein Bankett						
Durchlaufrinne	<input checked="" type="checkbox"/> keine Mängel <input type="checkbox"/> ausgewaschen	<input type="checkbox"/> ausgebrochen <input type="checkbox"/> schlecht ausgebildet		<input type="checkbox"/> fehlt <input type="checkbox"/> Ablagerungen						
Schieber	<input type="checkbox"/> vorhanden <input checked="" type="checkbox"/> fehlt	<input type="checkbox"/> Zustand mangelhaft								
Infiltration	<input checked="" type="checkbox"/> keine Infiltration <input type="checkbox"/> Sohle	<input type="checkbox"/> Bankett <input type="checkbox"/> Schacht		<input type="checkbox"/> Anschlüsse

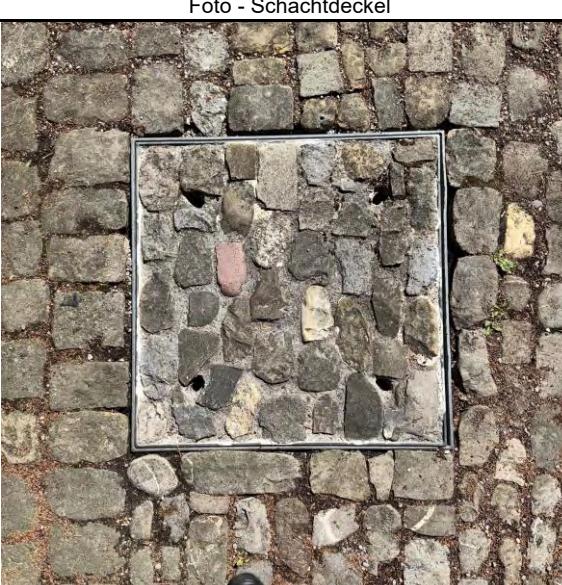
Schlammreimer	<input type="checkbox"/> keine Mängel <input checked="" type="checkbox"/> fehlt	<input type="checkbox"/> ungeeignet (zu kleine Löcher) <input type="checkbox"/> verrostet								
Schachthals	<input checked="" type="checkbox"/> keine Mängel <input type="checkbox"/> gerissen	<input type="checkbox"/> nicht/schlecht verputzt <input type="checkbox"/> ausgebrochen	<input type="checkbox"/> verkalkt <input type="checkbox"/> versetzt							
Schachtrohr	<input checked="" type="checkbox"/> keine Mängel <input type="checkbox"/> Wurzeleinwuchs	<input type="checkbox"/> nicht/schlecht verputzt <input type="checkbox"/> ausgebrochen	<input type="checkbox"/> verkalkt <input type="checkbox"/> ausgewaschen							
Steigleiter	<input type="checkbox"/> keine Mängel <input checked="" type="checkbox"/> fehlt	<input type="checkbox"/> verrostet <input type="checkbox"/> Zustand mangelhaft	<input type="checkbox"/> Sprossen gebrochen

Einstiegsvorrichtung	<input type="checkbox"/> keine Mängel <input checked="" type="checkbox"/> fehlt	<input type="checkbox"/> ungeeignet <input type="checkbox"/> Zustand mangelhaft								
Bankett	<input checked="" type="checkbox"/> keine Mängel <input type="checkbox"/> zu niedrig	<input type="checkbox"/> gerissen <input type="checkbox"/> ausgebrochen	<input type="checkbox"/> schlechter Zustand <input type="checkbox"/> kein Bankett							
Durchlaufrinne	<input type="checkbox"/> keine Mängel <input checked="" type="checkbox"/> ausgewaschen	<input type="checkbox"/> ausgebrochen <input type="checkbox"/> schlecht ausgebildet	<input type="checkbox"/> fehlt <input type="checkbox"/> Ablagerungen							
Schieber	<input type="checkbox"/> vorhanden <input checked="" type="checkbox"/> fehlt	<input type="checkbox"/> Zustand mangelhaft								
Infiltration	<input checked="" type="checkbox"/> keine Infiltration <input type="checkbox"/> Sohle	<input type="checkbox"/> Bankett <input type="checkbox"/> Schacht	<input type="checkbox"/> Anschlüsse

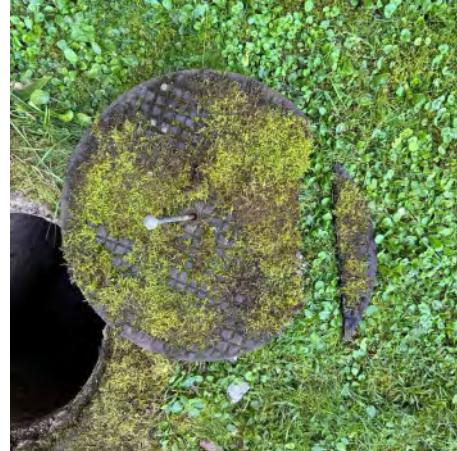
KS1 Schachtdeckel kaputt
